**DIAGNÓSTICO DA QUALIDADE AMBIENTAL DAS PRAIAS DO BAIRRO DA URCA
(RIO DE JANEIRO/RJ) POR MEIO DA APLICAÇÃO DE UM PROTOCOLO DE
AVALIAÇÃO RÁPIDA**

Rio de Janeiro
Junho/2019

Monografia do Trabalho de Conclusão
de Curso apresentada ao Instituto de
Biotecnologia da Universidade Federal do
Estado do Rio de Janeiro, como parte dos

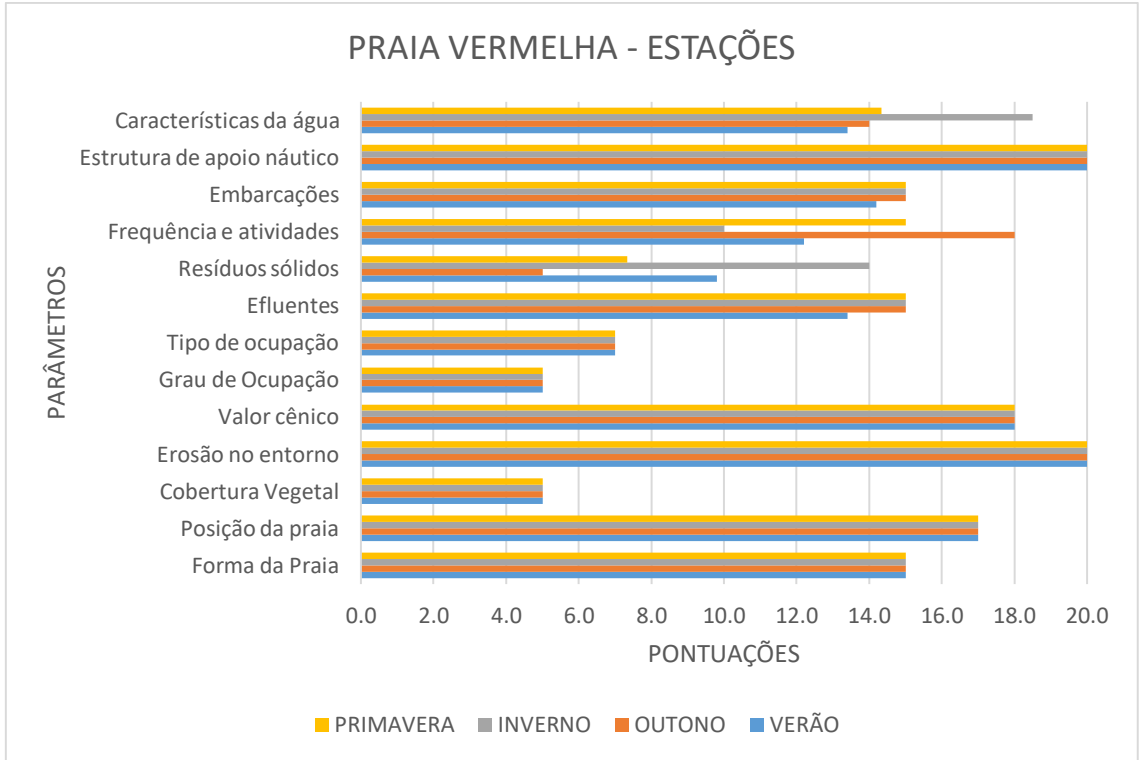
Gráfico 5 - Pontuação média dos parâmetros do PAR-P na praia Vermelha, de acordo com as estações do ano.

Gráfico 6 - Pontuação média dos parâmetros do PAR-P na praia da Urca, de acordo com as estações do ano.

Ao analisar os gráficos acima (5 e 6), nota-se que, ambas as praias apresentaram melhores pontuações no parâmetro referente a “Características da água”, ao longo do inverno. Na praia Vermelha o parâmetro relacionado a “Frequência e atividades” recebeu melhor pontuação durante o outono, já a praia da Urca apresentou melhores resultados durante o verão. Em relação aos “Resíduos sólidos” a praia da Urca, apresentou melhores resultados durante o outono, enquanto a praia Vermelha apresentou durante o inverno. Nota-se que a praia da Urca foi a única que apresentou alterações no parâmetro “Embarcações”, que apresentou melhores pontuações durante o outono e inverno.

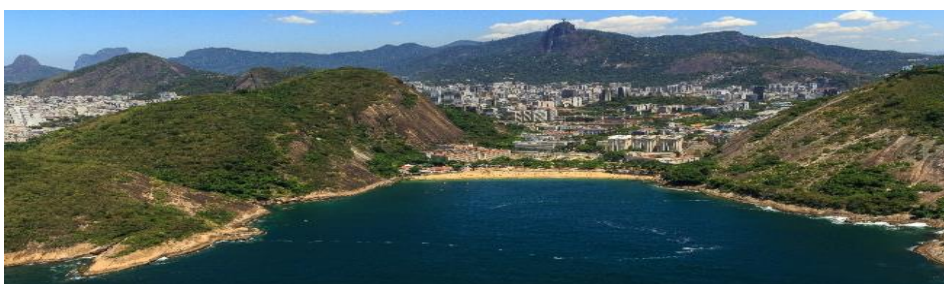
A praia Vermelha possui características de uma praia semi-abrigada, com apenas 280 metros de extensão e o formato quase todo retilíneo, é a praia mais exposta ao oceano dentre as praias que compõem o bairro da Urca, sofrendo maior influência hidrodinâmica relacionada a eventos meteorológicos e oceanográficos. Encontra-se abrigada entre o morro da Urca e o morro da Babilônia e faz parte da zona de amortecimento de uma Unidade de Conservação (MoNa). Apesar disso, foi observado um baixo percentual de cobertura vegetal no entorno imediato e junto à faixa de areia da praia (Figura 8).

Figura 8: Vegetação no entorno da praia Vermelha. Destaque para o baixo número de embarcações. Foto: Google, Diego Bavarelli, 2019.

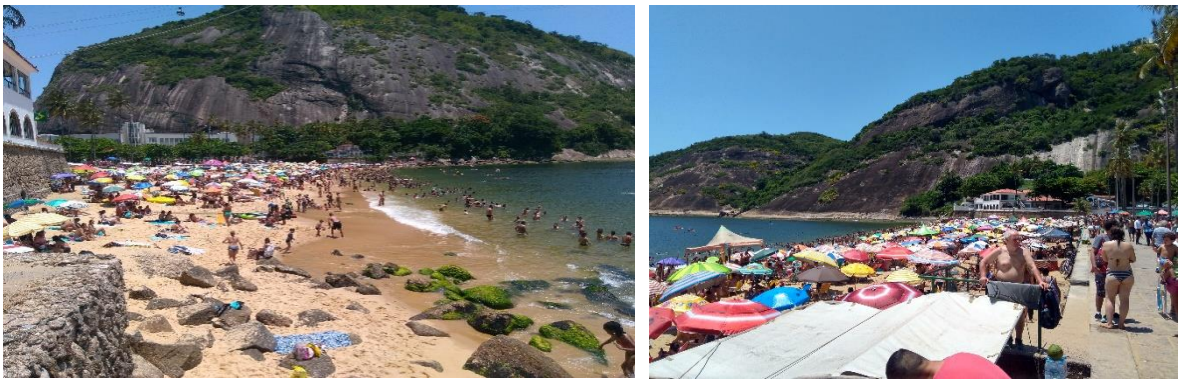
Localizada ao pé do Morro da Urca e dotada de águas calmas e claras, o valor cênico elevado desta praia está diretamente ligado às suas belezas naturais, que enaltecem seu potencial paisagístico e turístico, fato que lhe confere o título de um dos principais pontos turísticos da cidade do Rio de Janeiro. Justamente por estar localizada ao lado de um famoso ponto turístico, esta praia apresenta um elevado número de visitantes e frequentadores durante o ano, principalmente em dias de feriados e finais de semana, fato que pode trazer consequências negativas para a mesma, visto que o número de resíduos sólidos encontrados nessa praia foi maior nos dias de alto fluxo antrópico (Figura 9).

Figura 9: Alta frequência e atividades na praia Vermelha. Foto: Caio Ferreira.

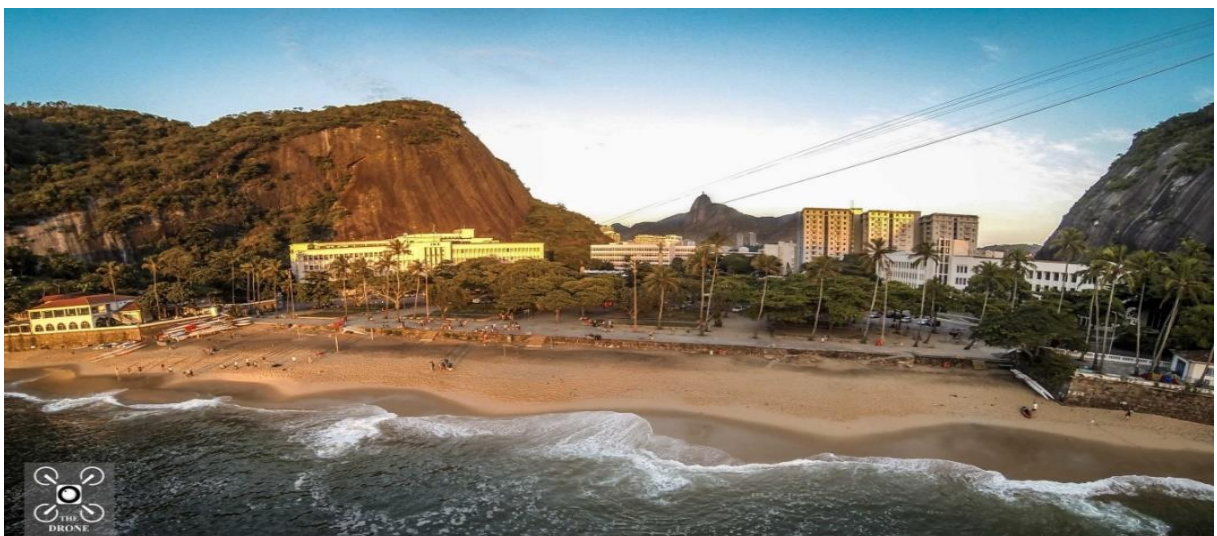
A orla da praia é constituída de edificações militares e construções públicas de até três pavimentos e um posto de Salva Vidas, que está construído à margem esquerda do perfil praiar. Entretanto, a presença de edificações com mais de 3 pavimentos é observada nas imediações da praia (Figura 10).

Figura 10: Imagem frontal da praia Vermelha. Destaque para as edificações ao fundo da praia. Foto: Google – The Drone. 2019.

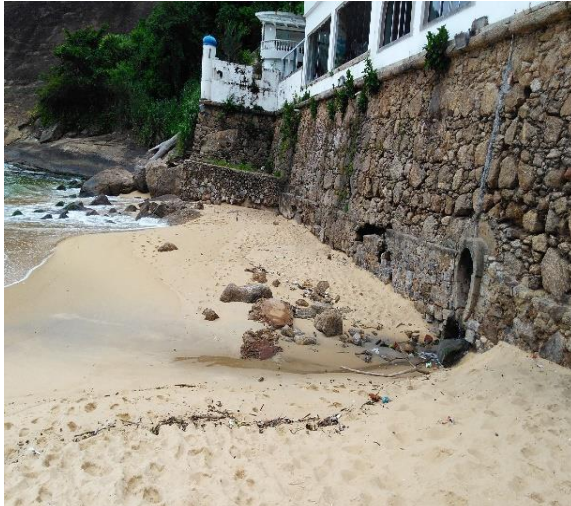
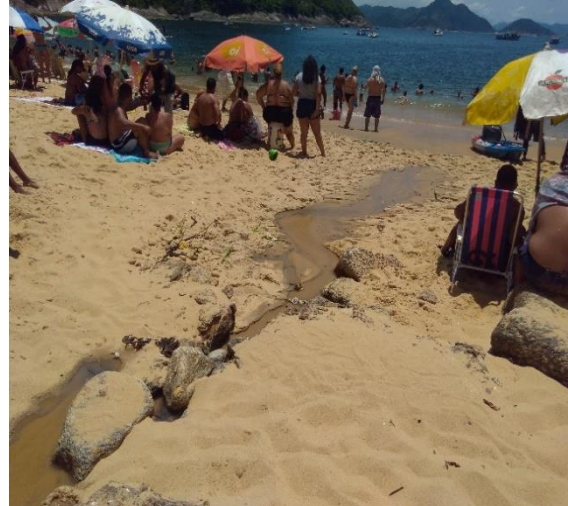
De um modo geral, a água da praia Vermelha apresentou boas características, coloração verde clara, com ótima transparência e odor, durante o período em que foi monitorada. Exceto, pelos dias em que foi presenciada uma quantidade razoável de resíduos flutuantes em sua superfície e pelos dias em que foi identificado pelo PAR-P, lançamento direto de efluentes no corpo hídrico (Figuras 11 e 12).

Figura 11: Lançamento direto de efluentes na Praia vermelha. Foto: Caio Ferreira.

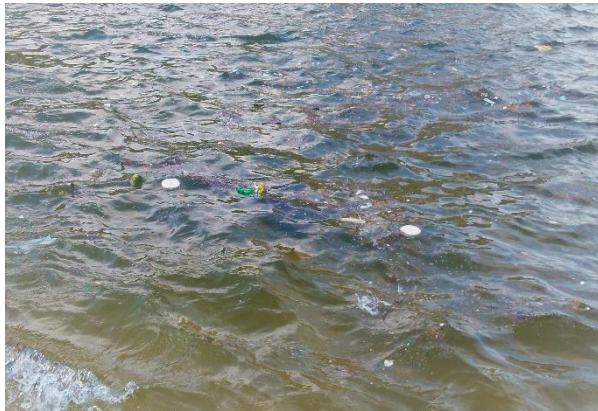
Figura 12: Presença de material particulado na superfície da água da praia Vermelha. Foto: Caio Ferreira.

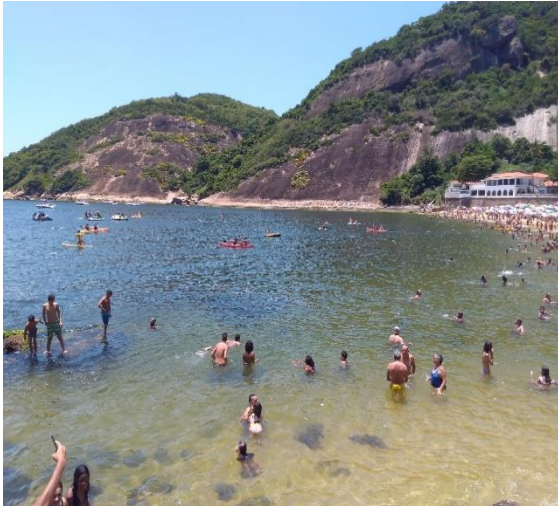
Não houve presença intensa de embarcações nas águas da praia durante o período de monitoramento, porém, algumas embarcações de pequeno porte, ficam alocadas no canto direito da areia e durante os dias de maior fluxo antrópico foram observadas embarcações próximas a zona de arrebentação, colocando em risco a integridade e a saúde dos banhistas. Estruturas de apoio náutico e garagens náuticas não foram evidenciadas durante a aplicação do protocolo (Figuras 13 e 14).

Figura 13: Embarcações de pequeno porte próximas a área de banho da praia Vermelha. Foto: Caio Ferreira.

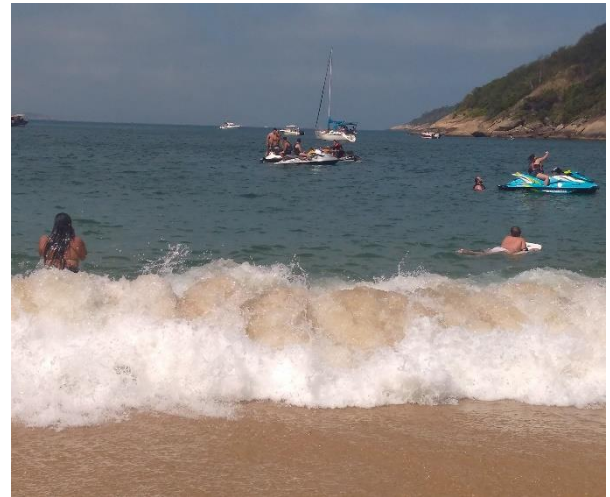
Figura 14: Embarcações motorizadas, bem próximas da área de banho da praia Vermelha. Foto: Caio Ferreira.

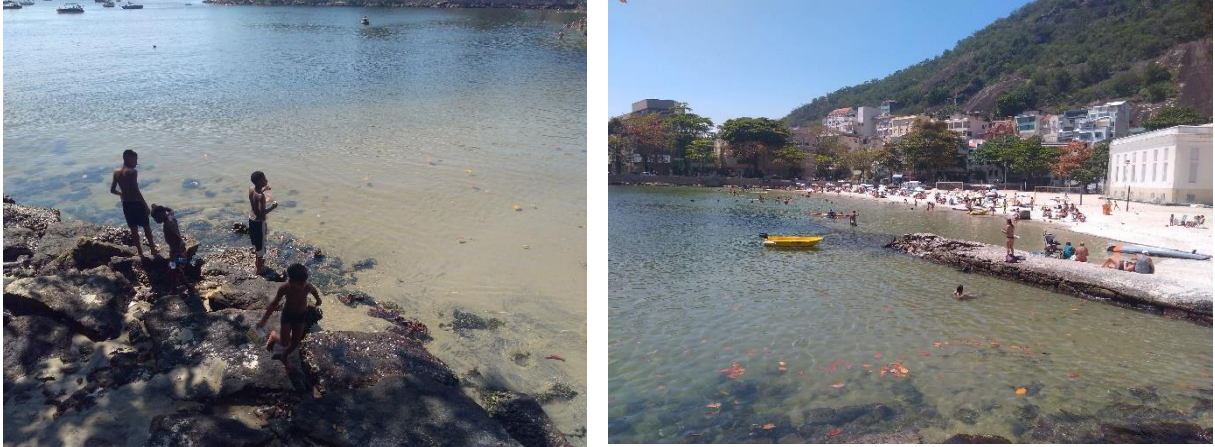
Possuindo apenas 110 metros de extensão, tem em sua faixa de areia uma edificação tombada pela prefeitura, que foi construída dentro dos limites do pós-praia. A água nesta praia apresenta coloração mais esverdeada, porém possui boa transparência e ausência de odor durante boa parte do ano, não sendo evidenciado durante o monitoramento, o lançamento direto de efluentes no corpo hídrico ou na areia (Figura 16).

Figura 16: Ótima transparência e coloração da água na praia da Urca, durante a aplicação do PAR-

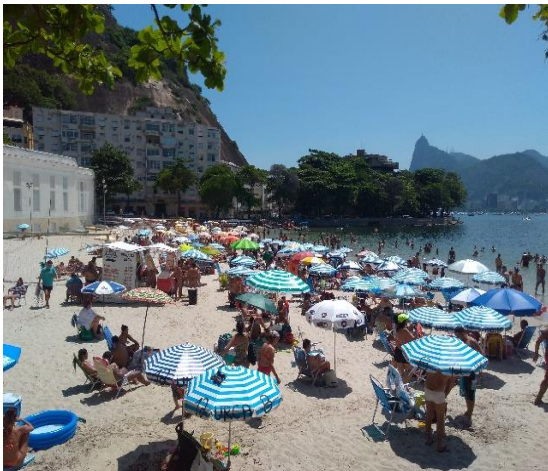
Em relação à presença de resíduos sólidos, essa praia apresenta um baixo percentual de resíduos dispostos na faixa de areia. Entretanto foi notada a presença de uma maior quantidade de resíduos de pequeno porte na superfície da água, principalmente nos dias em que a frequência e atividades foi maior (Figuras 17 e 18).

Figura 17: Presença elevada de frequência e atividades na praia da Urca, durante a aplicação do PAR-P. Foto: Caio Ferreira

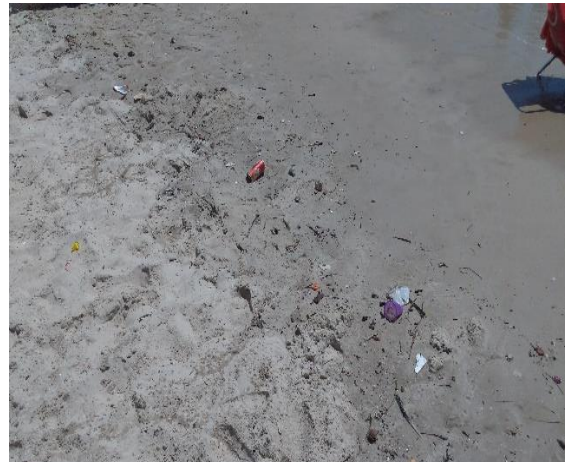
Figura 18: Presença de resíduos sólidos na areia da praia da Urca, observada durante a aplicação do PAR-P nos dias de maior frequência e atividade. Foto: Caio Ferreira.

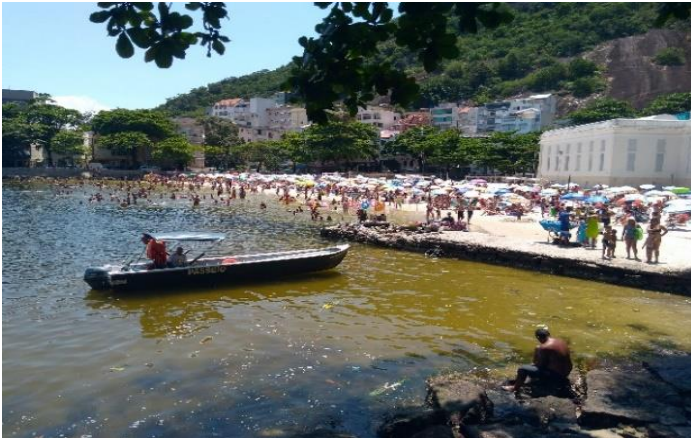
Esta praia apresenta uma quantidade elevada de embarcações atracadas ao seu redor, assim como possui uma estrutura desativada de um píer, aonde pequenas embarcações, como botes e barcos a remo ancoram próximo. Também foram observadas durante a aplicação do protocolo algumas embarcações a remo depositadas na areia (Figuras 19 e 20).

Figura 19: Estrutura de Apoio Náutico e embarcações atracadas na praia da Urca. Foto: Caio Ferreira.

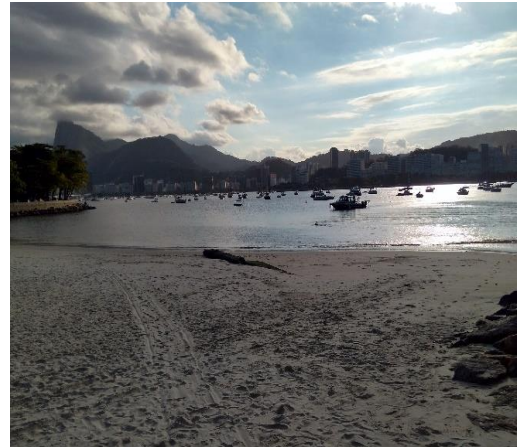
Figura 20: Quantidade elevada de embarcações atracadas ao entrono da praia da Urca. Foto: Caio Ferreira.

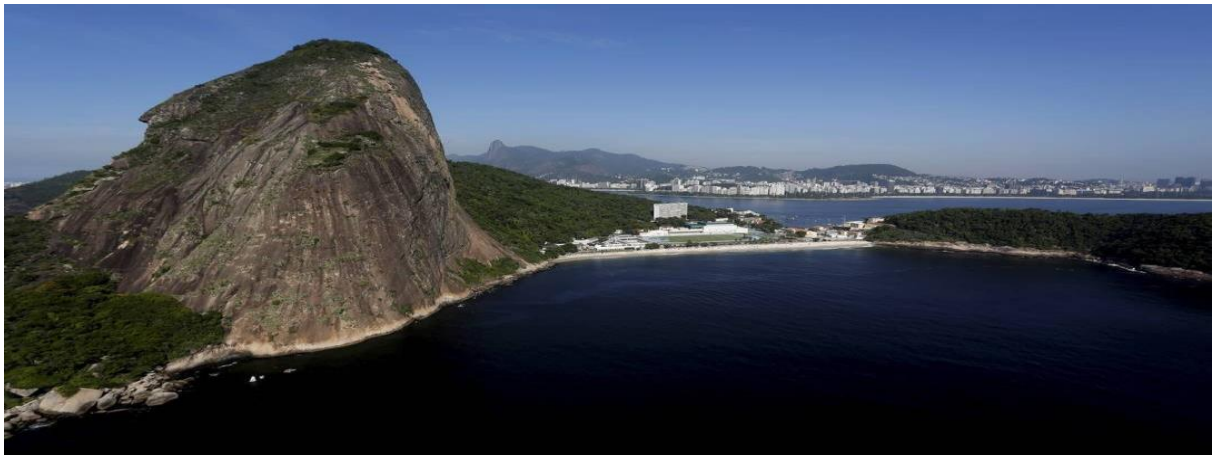
Esta praia está inserida no interior da Fortaleza de São João da Barra, localizada entre os morros Cara de Cão e Pão de Açúcar. Com aproximadamente 462 metros de extensão, formato retilíneo e baixa concavidade, essa praia também é influenciada por ações hidrodinâmicas e pela elevada incidência da ação de ventos e ondas, apresentando boa taxa de circulação (Figura 21).

Figura 21: Vista frontal da praia de Fora, a sua esquerda o morro do Pão de Açúcar e a direita uma parte do morro Cara de Cão. Fonte: <https://oglobo.globo.com/rio/na-urca-exercito-impos-novas-regras-de-acesso-praia-de-fora-que-fica-ainda-mais-restrita-15644226>

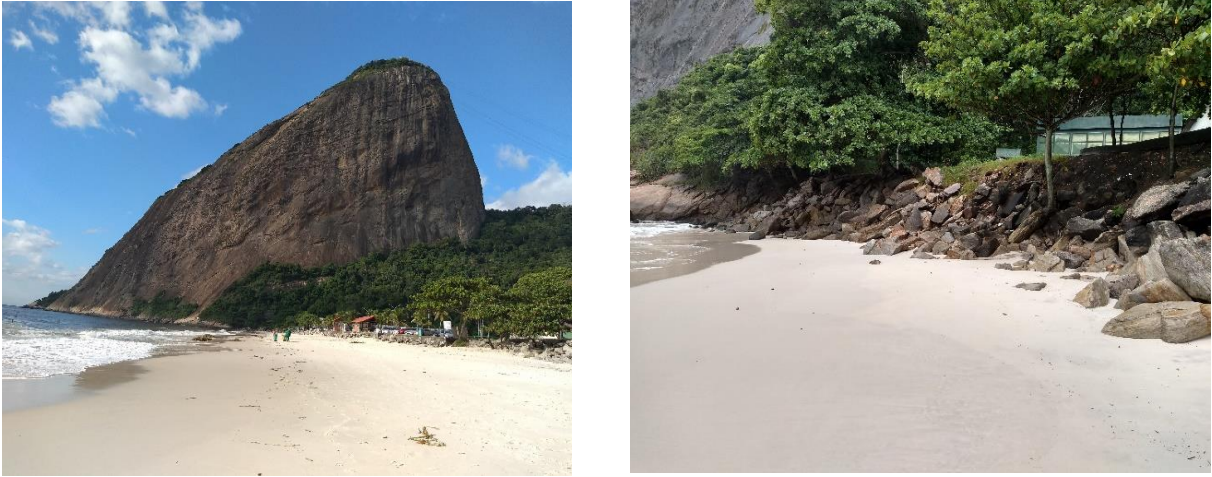
Apesar de fazer parte da zona de amortecimento de uma UC e estar inserida no interior de uma área militar, essa praia apresenta um baixo percentual de cobertura vegetal densa em bom estado de conservação no seu entorno imediato (Figura 22).

Figura 22: Baixo percentual de cobertura vegetal no entorno imediato da praia de Fora. Foto: Caio Ferreira.

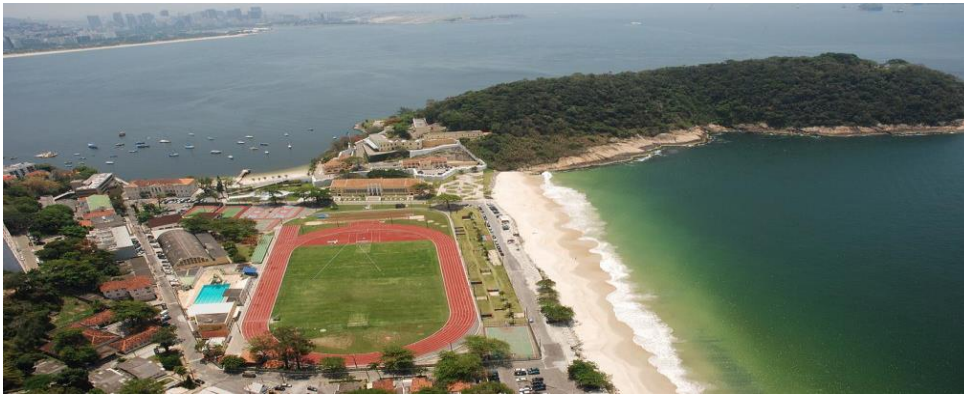
O grau de ocupação no entorno imediato à face praias é proporcionalmente alto, as edificações presentes apresentam diversificadas estruturas e formas, porém, não causam grandes interferências na paisagem e impactos ao meio ambiente natural (Figura 23). Não foram evidenciados processos de erosão nas encostas adjacentes a praia.

Figura 23: Grau e tipo de ocupação do entorno imediato a praia de Fora. Fonte: Google <https://www.nasestradasdoplaneta.com.br/2016/09/urca-o-mais-desejado-bairro-do-rio-de.html>, 2019.

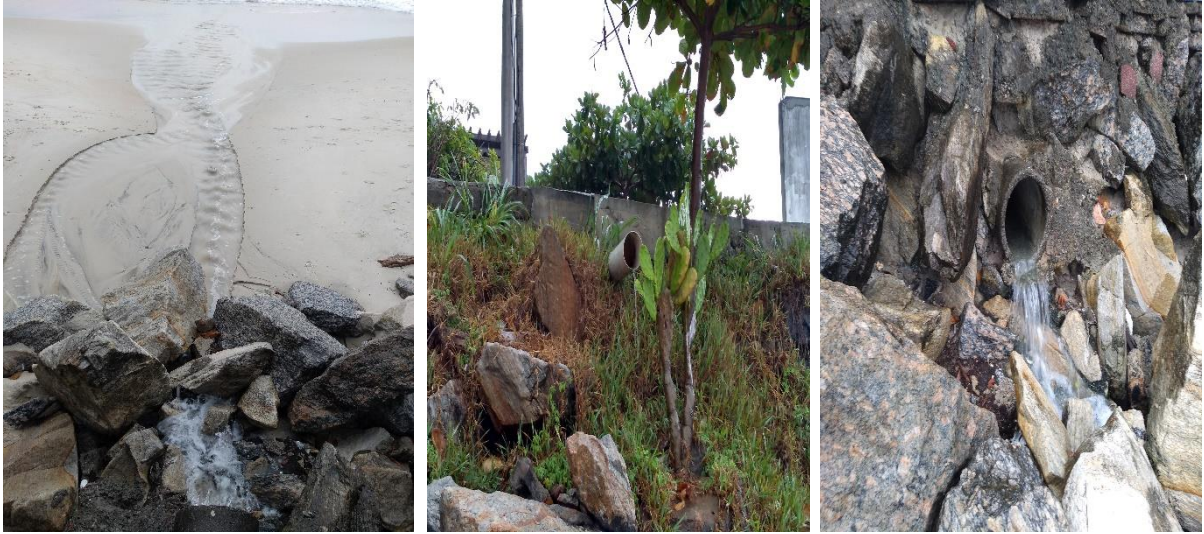
Durante a aplicação do protocolo, foi observado em mais de um ponto da praia de Fora, a presença de anilhas e encamentos para escoamento das águas de origem pluvial, fato que pode ser comprovado perante a aplicação do PAR-P em um dia chuvoso (Figura 24).

Figura 24: Imagens apresentam o lançamento direto de efluentes na praia de Fora durante a aplicação do PAR-P. Foto: Caio Ferreira.

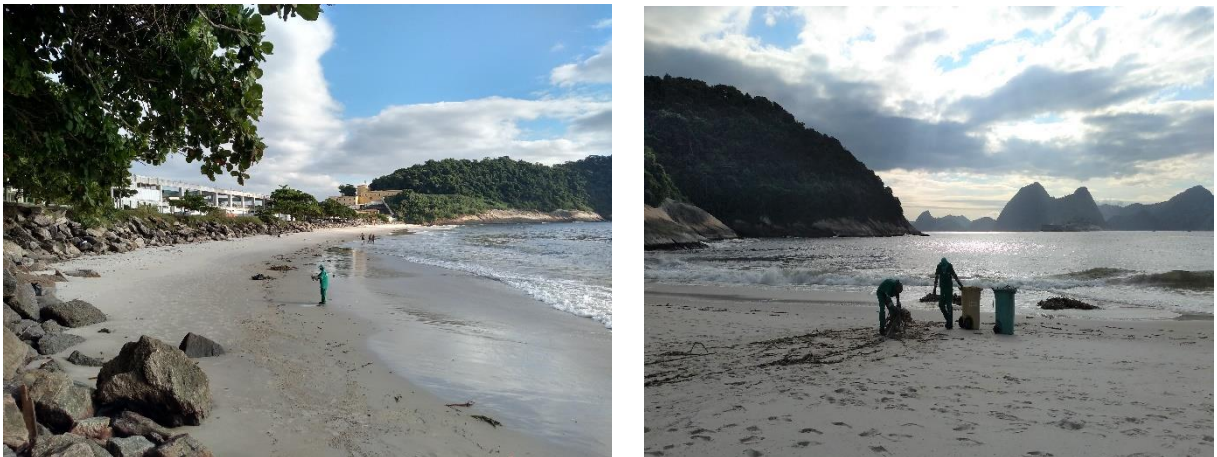
O fato desta praia ser restrita ao uso de militares e seus dependentes, colabora para manutenção da qualidade ambiental da mesma, uma vez que a taxa de frequência e atividades antrópicas observada foi muito baixa. Esse mesmo padrão também foi observado em relação à presença de resíduos sólidos na faixa de areia, devido ao fato de possuir um serviço particular de limpeza. Durante a aplicação do protocolo foi observado um baixo percentual de matérias sólidos na praia; o pouco resíduo que estava depositado na praia, provavelmente foi trazido pela variação de ondas e marés.

Figura 25: Baixa presença de frequentadores e ausência de atividades em desacordo, assim como, serviço privado de limpeza, foram observados na praia de Fora durante a aplicação do PAR-P. Foto: Caio Ferreira.

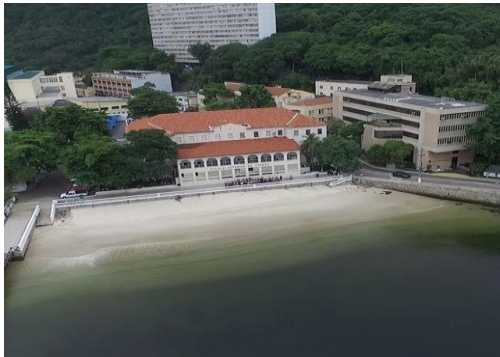
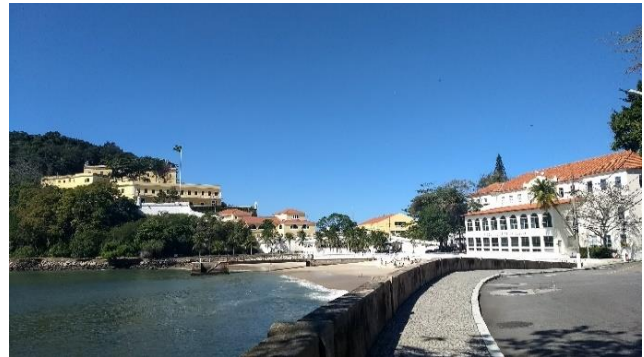
Cercada de construções e pavimentações como a Escola Superior de Guerra (ESG), essa praia possui um baixo percentual de cobertura vegetal no seu entorno imediato (Figura 26).

Figura 26: Vista frontal da praia de Dentro. Destaque para o grau e tipo de ocupação do seu entorno. Fonte: Google - <https://storgram.com/> 2019,

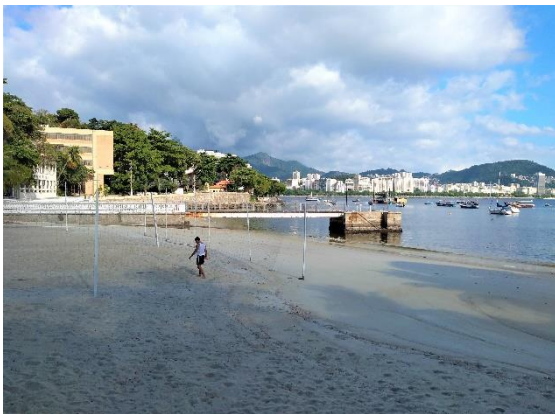
Entretanto, a baixa frequência e ausência de atividades em desacordo com a legislação, assim como a presença reduzida de resíduos sólidos, colaboram na preservação da qualidade ambiental da mesma agregando valor aos atributos naturais e conseqüentemente enaltecendo o valor cênico da praia (Figuras 27 e 28).

Figura 27: Baixa frequência e ausência de atividades em desacordo com a legislação na praia de Dentro. Foto: Caio Ferreira.

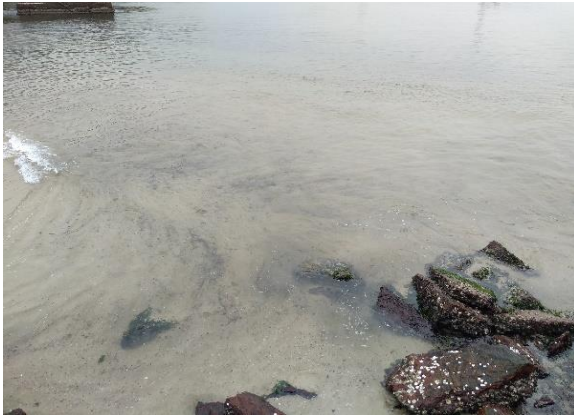
Essa praia, que possui águas de coloração verde escura, apresentou boa transparência em suas margens (Figura 29). Porém, durante umas das aplicações do protocolo, foi constatado forte odor na água devido à presença de peixes em decomposição na superfície da água e na areia (Figura 30).

Figura 29: Boa Transparência observada nas margens da praia de Dentro. Foto: Caio Ferreira.

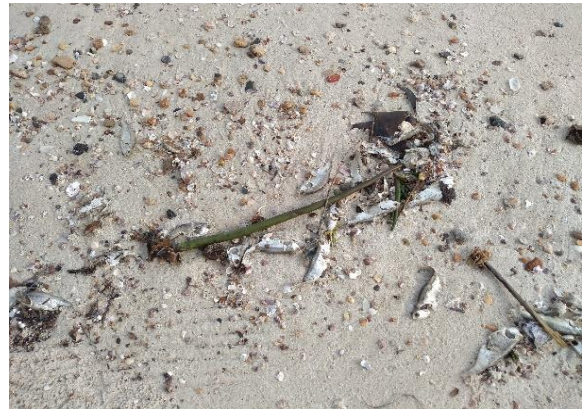
Figura 30: Peixes em decomposição observados na areia da praia de Dentro durante a aplicação do PAR-P. Foto: Caio Ferreira.

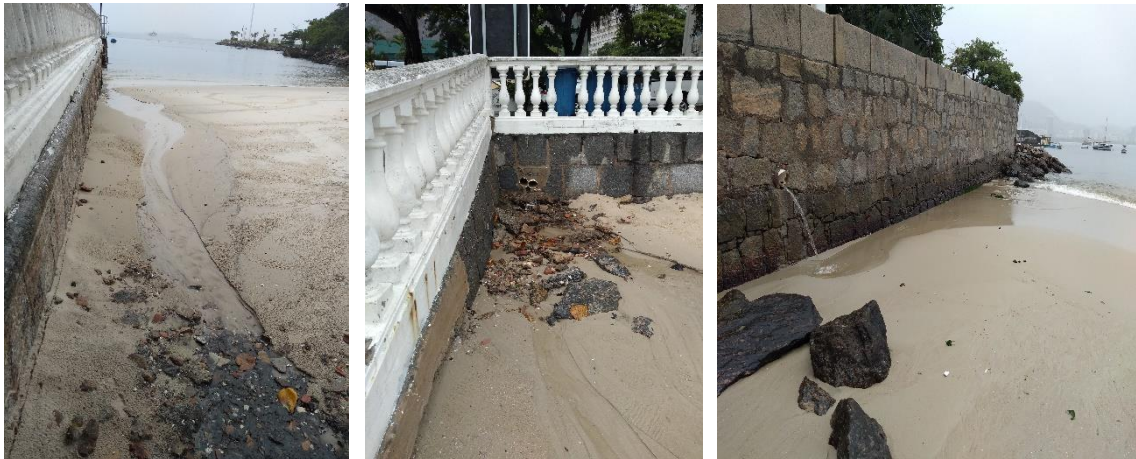
Durante a aplicação do PAR-P, foi observado em mais de um ponto da praia, a presença de anilhas e encanamentos para escoamento das águas de origem pluvial, fato que pode ser comprovado perante a aplicação do protocolo em um dia chuvoso (Figura 31).

Figura 31: Lançamento de efluentes direto na areia da praia de Dentro. Foto: Caio Ferreira.

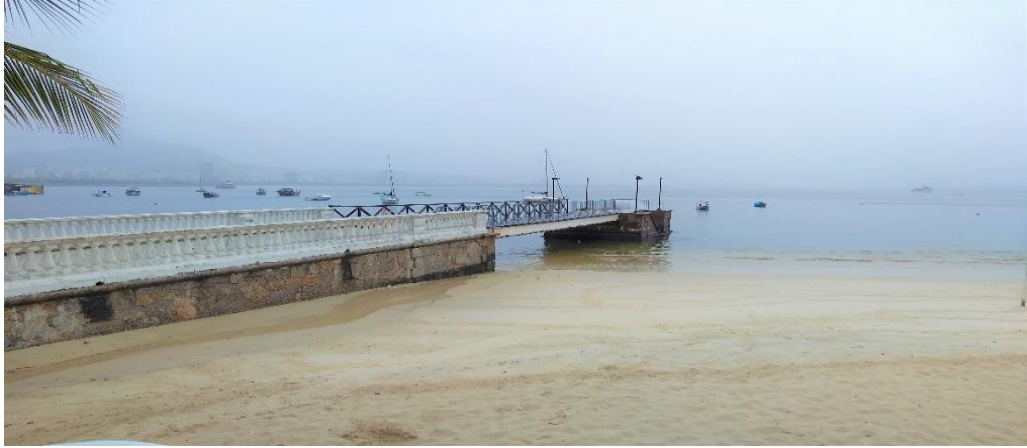
No meio da praia existe um píer que auxilia no embarque e desembarque de cargas e pessoas, provavelmente afeta a hidrodinâmica e a morfologia desta praia, o que pode colaborar no acúmulo de resíduos sólidos. Também foi observado durante a aplicação do PAR-P, um elevado número de embarcações próximas a praia, o que pode influenciar negativamente a qualidade ambiental e balneabilidade da água (Figura 32).

Figura 32: Estrutura de apoio náutico instalada no meio da praia de Dentro e um número elevado de embarcações atracadas, foram observados durante a aplicação do PAR-P. Foto: Caio Ferreira.
