ACESSIBILIDADE ARQUITETÔNICA PARA PESSOAS COM DEFICIÊNCIA EM
CADEIRA DE RODAS: O CASO DA BIBLIOTECA DO CENTRO CULTURAL
JUSTIÇA FEDERAL

Trabalho de conclusão de curso apresentado à
Escola de Biblioteconomia da Universidade
Federal do Estado do Rio de Janeiro como
requisito parcial à obtenção do grau de Bacharel
em Biblioteconomia.

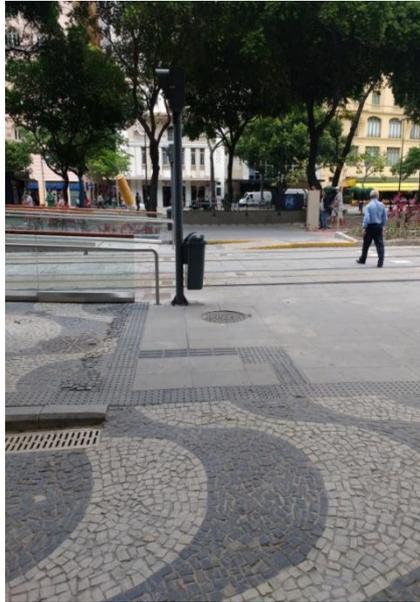
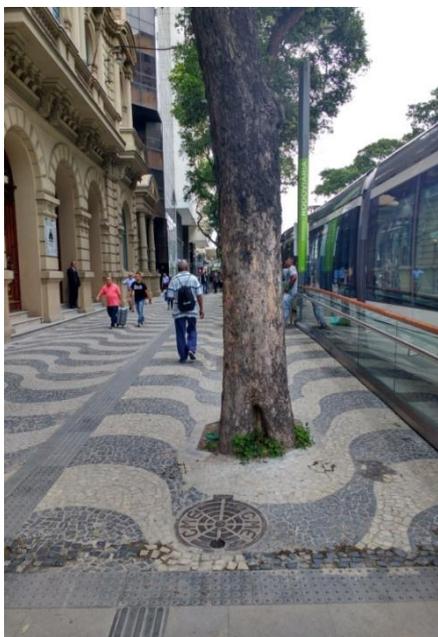
Fotografia 4 - Saída do VLT com acesso mais próximo ao prédio do CCJF

O percurso da saída do VLT até a entrada de acesso a pessoas em cadeira de rodas não é livre de obstáculos, pois o calçamento é irregular, o asfalto não é liso e há pedras soltas. O percurso da saída do metrô com acessibilidade até a entrada acessível do prédio também possui obstáculos em relação aos desníveis e alguns buracos na calçada (fotografia 7), assim como o acesso por transporte rodoviário.

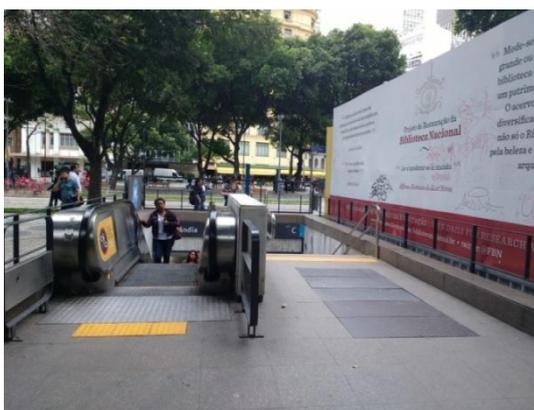
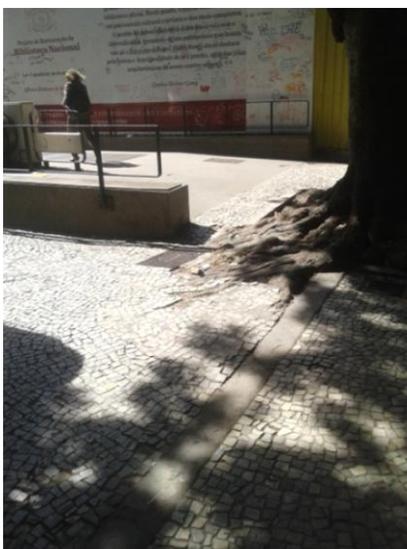
Fotografia 6 - Saída do Metrô com acesso mais próximo ao prédio do CCJF

A saída com acessibilidade metrô mais próxima tem o percurso até a biblioteca cheio de obstáculos, inclusive de sinalização e calçamento. Com as significativas obras no centro, os usuários que optem pelo transporte rodoviário terão que percorrer uma distância de aproximadamente 500 m com diversas barreiras.

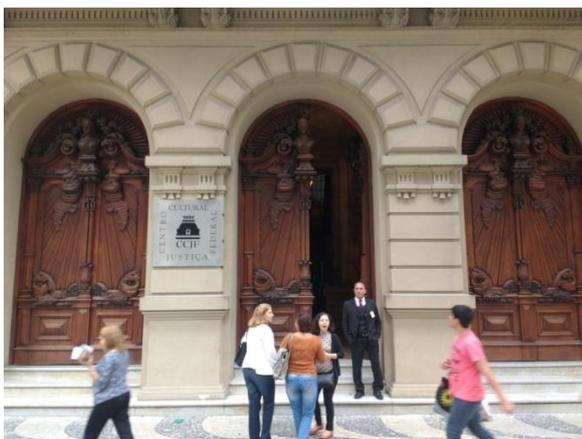
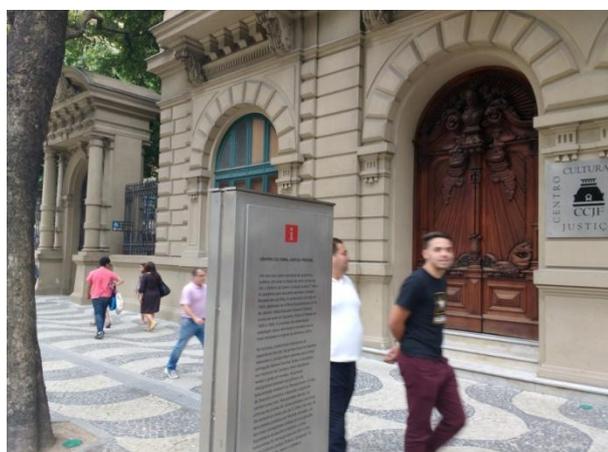
Fotografia 8 - Entrada Principal do prédio do CCJF

Como a biblioteca fica no segundo andar do prédio CCJF, é necessário avaliar a entrada principal e alternativa do mesmo. A entrada principal do prédio possui três portas, conforme fotografia 7, todas com degraus, sendo indispensável PCR utilizarem a entrada alternativa que fica ao lado, mas os portões desta entrada estão sempre fechados.

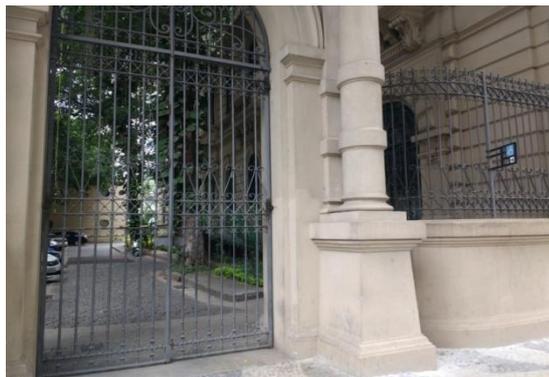
Fotografia 10 - Entrada alternativa com rampa de acesso ao prédio do CCJF

A entrada acessível possui uma rampa, mas para realizar a manobra de acesso à rampa existe obstáculo, conforme fotografia 11, o espaço para manobra é

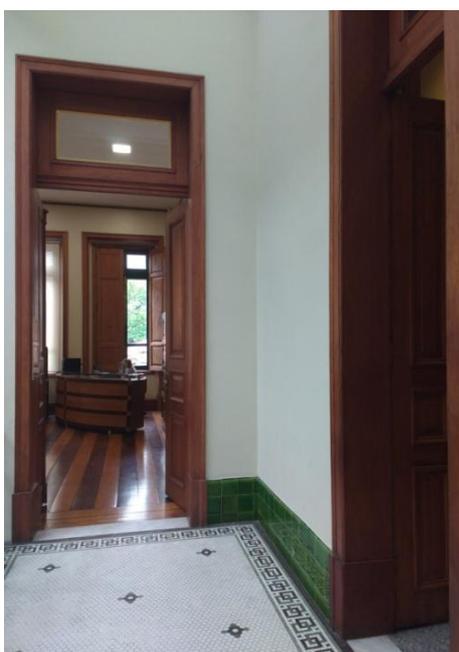
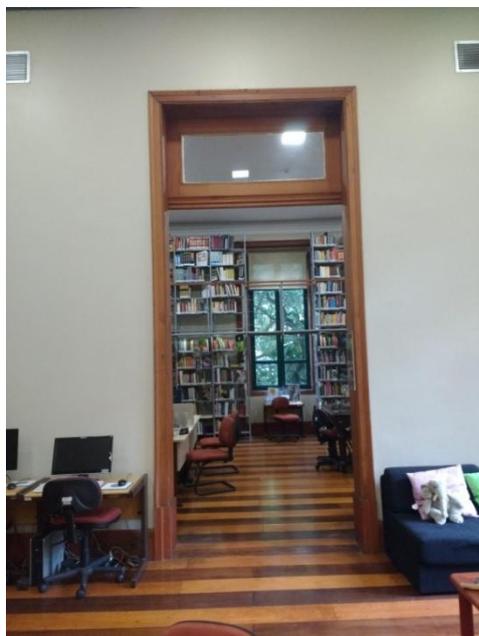
Fotografia 18 - Corredor de acesso entre elevadores e a Sala de Leitura do segundo andar e a biblioteca do CCJF

Para acessar a biblioteca e a sala de leitura do segundo andar é necessário utilizar os elevadores, que nem sempre estão funcionando. O percurso dos elevadores até a sala de leitura do segundo e a biblioteca é livre de obstáculos. Todas as portas para acesso têm duas folhas, mas estão sempre abertas.

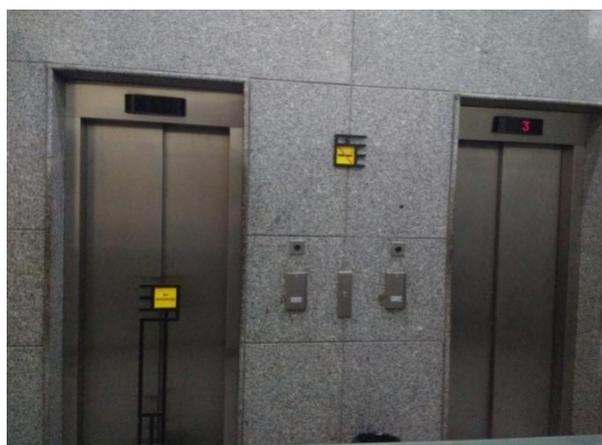
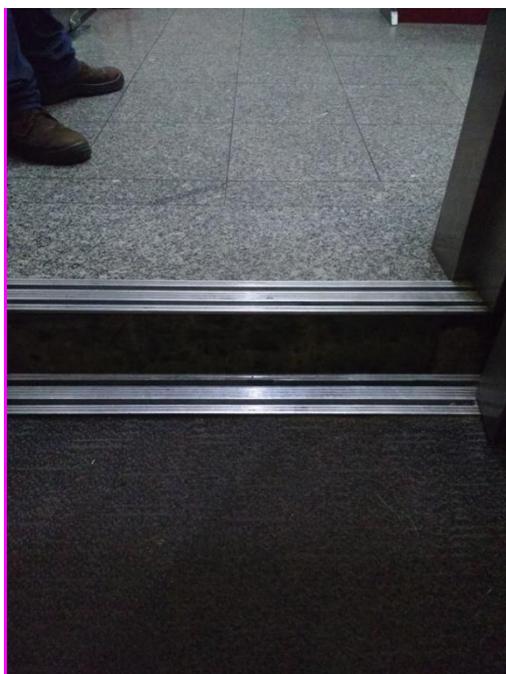
Fotografia 20 – Elevadores do prédio do CCJF

A parte interna do elevador tem 1,20 m de largura e 0,94 m de profundidade, isso é o elevador é muito estreito para uma PCR e um acompanhante, por exemplo.

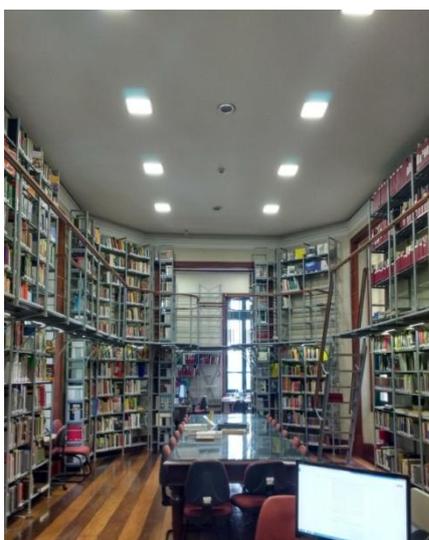
Fotografia 22 – biblioteca do CCJF

Devido à localização da mesa principal de estudos da biblioteca e dos recuos, a área livre para manobra com qualquer deslocamento fica comprometida. PCR só podem realizar as manobras nas áreas livres próximas a entrada biblioteca.

As estantes da biblioteca são divididas em dois andares (figura 21), sendo o acesso do segundo andar somente através de escadas e com corredores do segundo andar estreitos, sendo impossível a movimentação em cadeira de rodas mesmo com uma opção acessível para acessar o segundo andar.

Como existe uma mesa central na Biblioteca entre as estantes (fotografia 21), o espaço do corredor próximo à escada é menor, o que torna um obstáculo para acessar as outras estantes. A mesa principal de estudos dos usuários é localizada no centro da biblioteca, diminuindo consideravelmente a distância entre as estantes de frente, por isso, não atinge a distância mínima adequada de 1,80 m, além disto, a distância entre a mesa principal e a escada pode vir a ser um obstáculo para acessar as outras estantes se algum usuário estiver alocado à mesa, pois o espaço para passagem passa a ser de 0,58 m.

As estantes de livros possuem distância mínima de 0,90 m entre elas, não tem estante em frente próxima no primeiro andar, (fotografia 21), majoritariamente ficam próximas a parede da Biblioteca. Como apresentado anteriormente, a mesa principal de estudos dos usuários é localizada no centro da biblioteca, diminuindo consideravelmente a distância entre as estantes de frete, por isso, não atinge a distância mínima adequada de 1,80 m, além disto, a distância entre a mesa principal e a escada pode vir a ser um obstáculo para acessar as outras estantes se algum usuário estiver alocado a mesa. A disposição dos livros nas estantes é de 2,09 m de altura de piso, não atendendo ao alcance manual confortável.

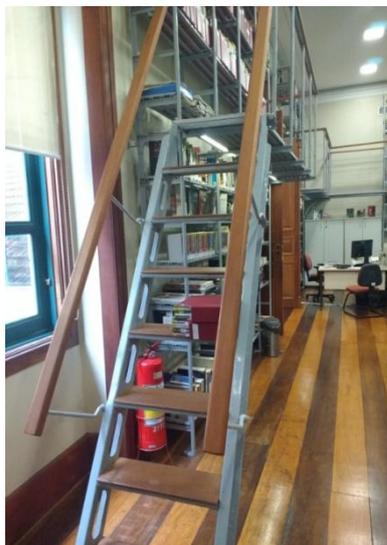
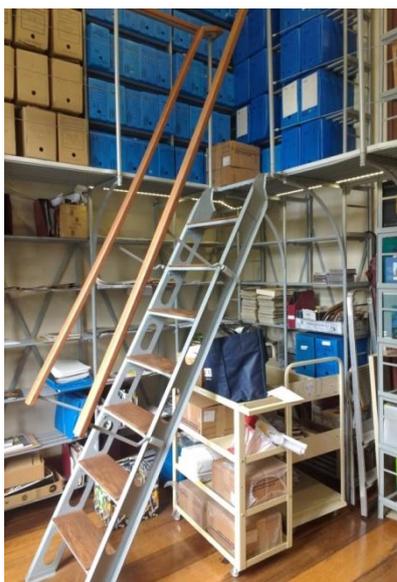
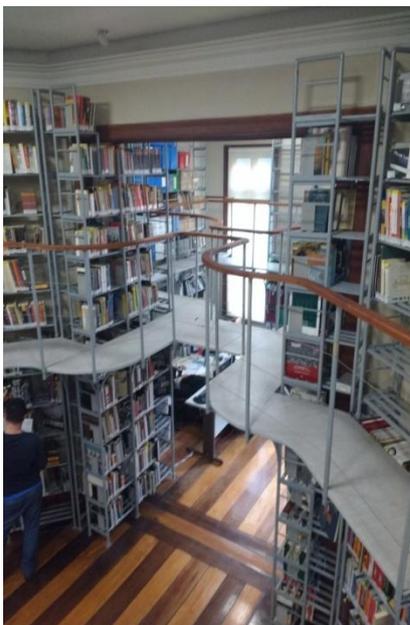
Fotografia 23 - Escada de acesso ao acervo de periódico e catálogos folhetos da biblioteca do CCJF

As zonas não acessíveis são as do segundo andar da biblioteca, que possui corredores estreitos, porém existe a escada como obstáculo, impedindo o acesso ao segundo andar, essa escada fica próxima ao espaço de utilização interno da biblioteca e não sinalização também.

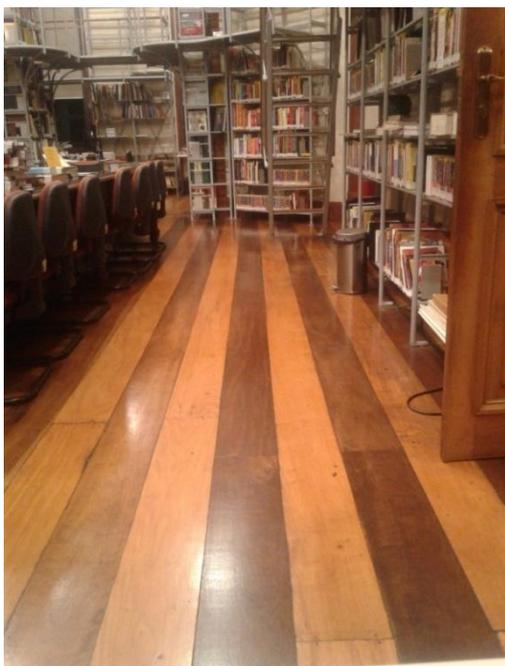
Fotografia 26 - Piso da biblioteca do CCJF

A rota e a biblioteca não têm tapetes, capachos ou forrações como recomendados em rotas acessíveis.

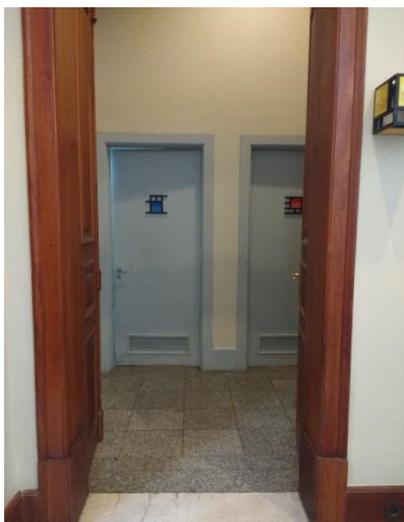
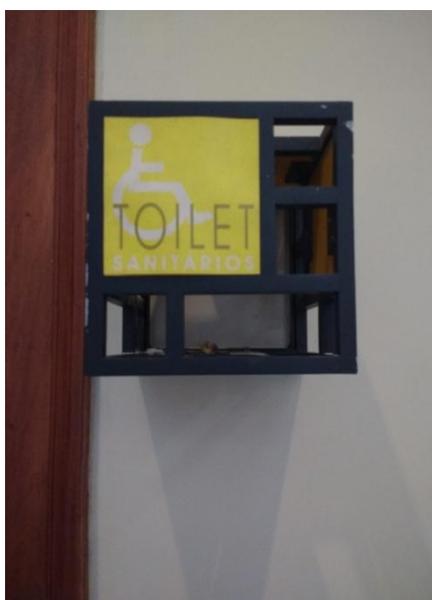
Fotografia 28 - Entrada dos sanitários que atendem a biblioteca do CCJF

Os sanitários da biblioteca estão localizados dentro de uma rota sem obstáculos, os corredores até os sanitários são largos, facilitando manobras e movimentação em cadeira de rodas. Existem duas portas para acessar os sanitários, a primeira de madeira com duas folhas, com largura de 1,16 m, que estão sempre abertas, a segunda é a porta com mola aérea sem trava, com largura de 0,88m.

Na rota, não existem sinalizações indicando a direção do banheiro, a única sinalização internacional de acessibilidade está na porta do banheiro (fotografia 28). Existem dois sanitários, feminino e masculino, e a entrada de uma pessoa do sexo oposto no sanitário é proibida.

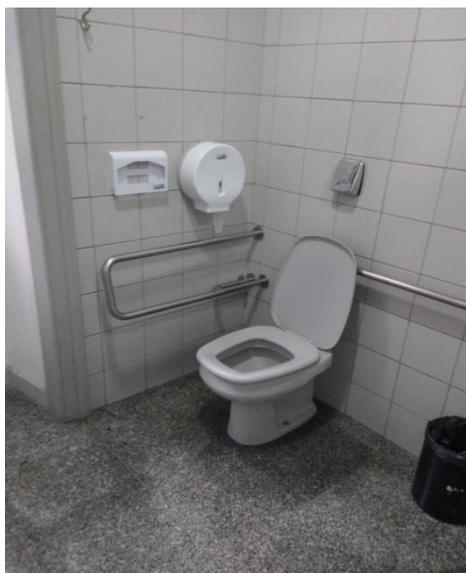
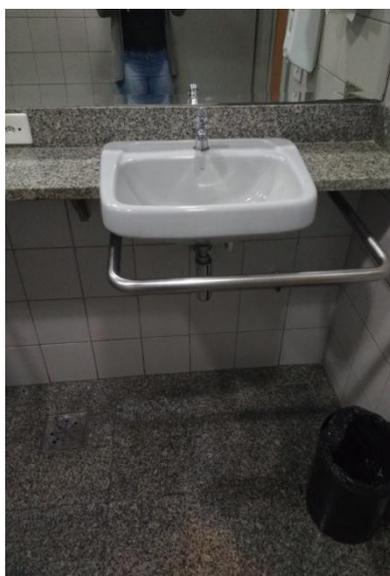
Fotografia 30 - Sanitário que atende a biblioteca do CCJF

As portas de acesso ao vaso sanitário possuem 0,85 m, e podem ser facilmente abertas se empurradas, os vasos sanitários possuem barras de apoio, que auxiliam na acessibilidade. A altura do lavatório é de 0,91 m, não recomendada para a aproximação confortável do usuário, possui barra de apoio e a torneira possui acionamento automático para auxiliar a acessibilidade.

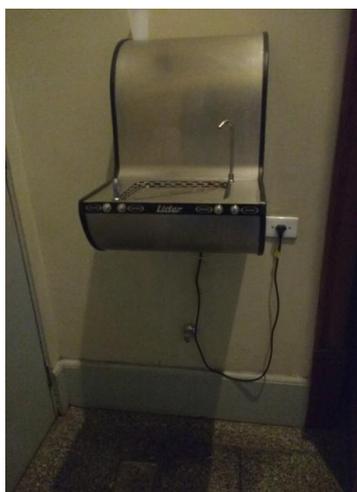
Fotografia 32 - Bebedouro da Biblioteca

A bica do bebedouro é do tipo jato inclinado, porém a bica de utilização por meio de copos não está localizada na parte frontal do bebedouro. Existe somente um bebedouro suspenso que atende a biblioteca e sua altura é 1,20m em relação ao piso acabado, não existe o bebedouro de 0,90 m.

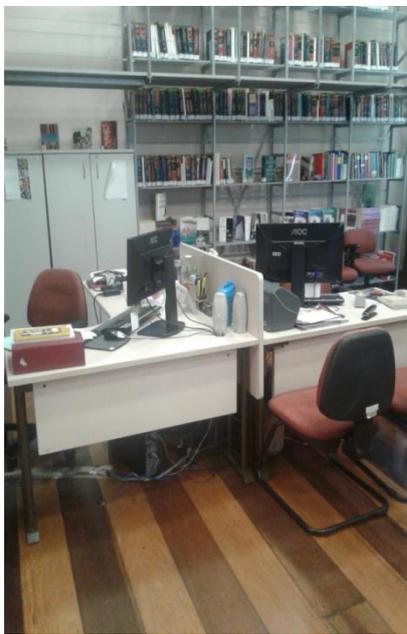
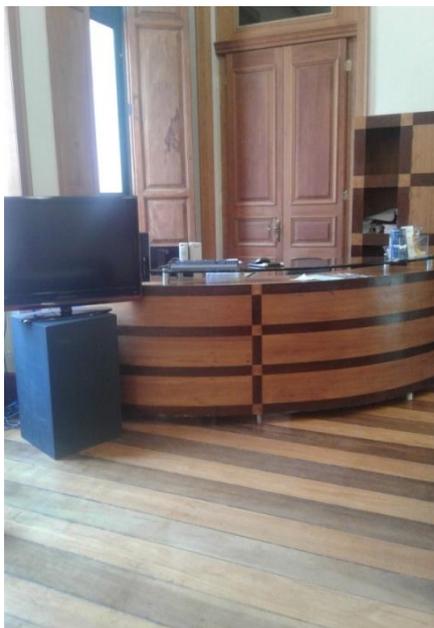
Fotografia 33 - Mesa de atendimento ao usuário da biblioteca do CCJF

piso, já o balcão de atendimento da biblioteca tem 0,73 m de altura, garantindo o contato visual.

O balcão de atendimento da sala de leitura não é acessível, como dito anteriormente, a altura é maior do que a considerada pela norma, já o da biblioteca apresenta um módulo de referência posicionado para aproximação frontal ao balcão, visto que possui altura livre inferior à norma, e mais do que 0,30 m livre para a aproximação frontal dos pés e joelhos (fotografia 32).

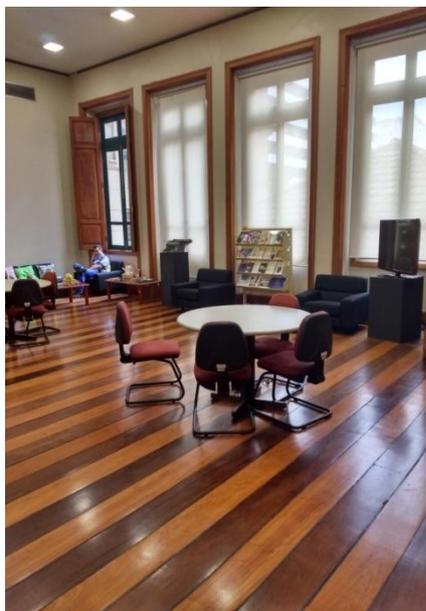
Fotografia 35 – Mesas de estudos da sala de leitura segundo andar

possível com a cadeira de rodas encaixada entre um dos pés da mesa. Pelo menos 5% das mesas de estudo, leitura e trabalho são acessíveis, porém nenhuma é adaptável para acessibilidade. Todas as cadeiras são flexíveis ao deslocamento, nenhuma é fixada ao piso.

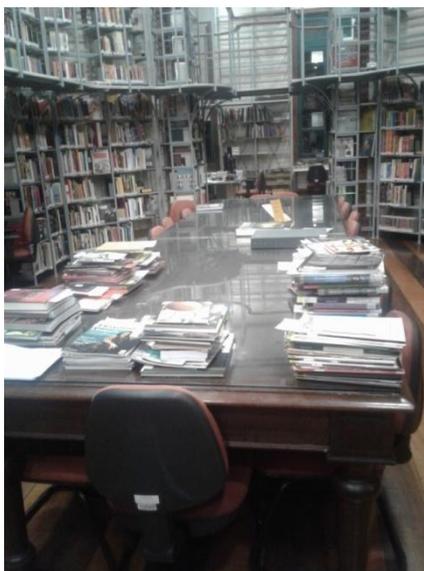
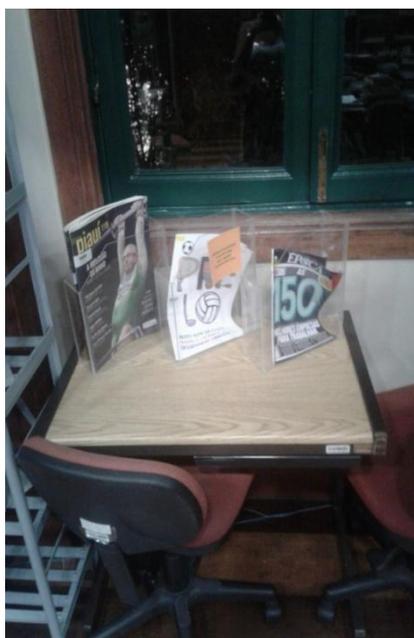
Fotografia 36 - Mesa principal de estudos da biblioteca do CCJF

A mesa de estudos principal da biblioteca tem 0,63 m de altura livre, por ser uma mesa antiga, na época de sua construção não era pensado em acessibilidade, é válido ressaltar que a mesa foi construída dentro da biblioteca CCJF e não é possível seu deslocamento para fora da biblioteca devido ao seu tamanho. As outras mesas de estudo da biblioteca (fotografia 36), tem 0,59 m de altura livre, sendo inferior ao tamanho ideal.

Das três mesas de computadores da sala de leitura do segundo andar, apenas uma garante a acessibilidade integral com aproximação frontal completa (fotografia 37), duas delas possuem 0,63 m de altura livre e a única acessível tem 0,93 m de altura livre e 0,74 m de largura.
