PARA O OLHAR DE QUEM NÃO PODE ENXERGAR: RECOMENDAÇÕES PARA  
ACESSIBILIDADE NA BIBLIOTECA CENTRO DE TECNOLOGIA E CIÊNCIAS DA  
FACULDADE DE TECNOLOGIA UERJ-RESENDE

Dissertação apresentada ao Programa de Pós-Graduação em Biblioteconomia da Universidade Federal do Estado do Rio de Janeiro como requisito parcial para obtenção do título de Mestre em Biblioteconomia.

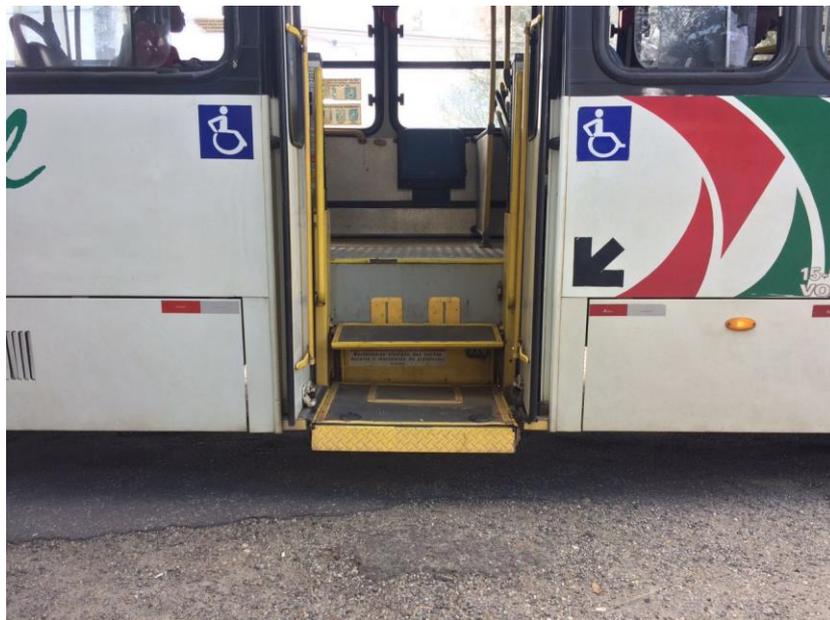
**Fotografia 1 – Ônibus coletivo público acessível que atende a FAT UERJ**

Pesquisando acerca da empresa que serve a rota até o campus, verifica-se que esta atende às especificações da NBR 14022/2009, a qual fornece providências em relação à acessibilidade de veículos de características urbanas para o transporte coletivo de passageiros. Destaca-se aqui o item 6 desta norma, que trata de especificações de acessibilidade ao veículo, o que pode ser observado na fotografia a seguir.

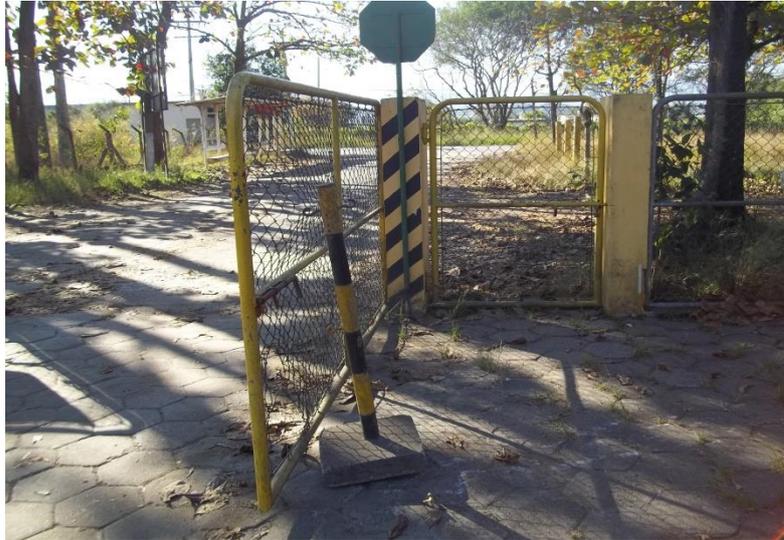
**Fotografia 2 – Entrada da FAT UERJ acesso de pedestres**

Com relação às questões 2 e 3 dos indicadores, aponta-se para a identificação da existência, na entrada da universidade, de acesso separado para pedestres, bem como sua obediência e utilização. A primeira resposta foi dada como positiva, em relação à existência do referido acesso; porém, conforme mostram as Fotografias 2 e 3, o acesso de pedestres está em desuso por motivos de pavimento de asfalto deteriorado e quase inexistente no lado

externo, totalmente tomado por folhas secas e fechado com cadeado. O acesso de pedestres e de automóveis ao campus é feito através do portão de entrada de veículos.

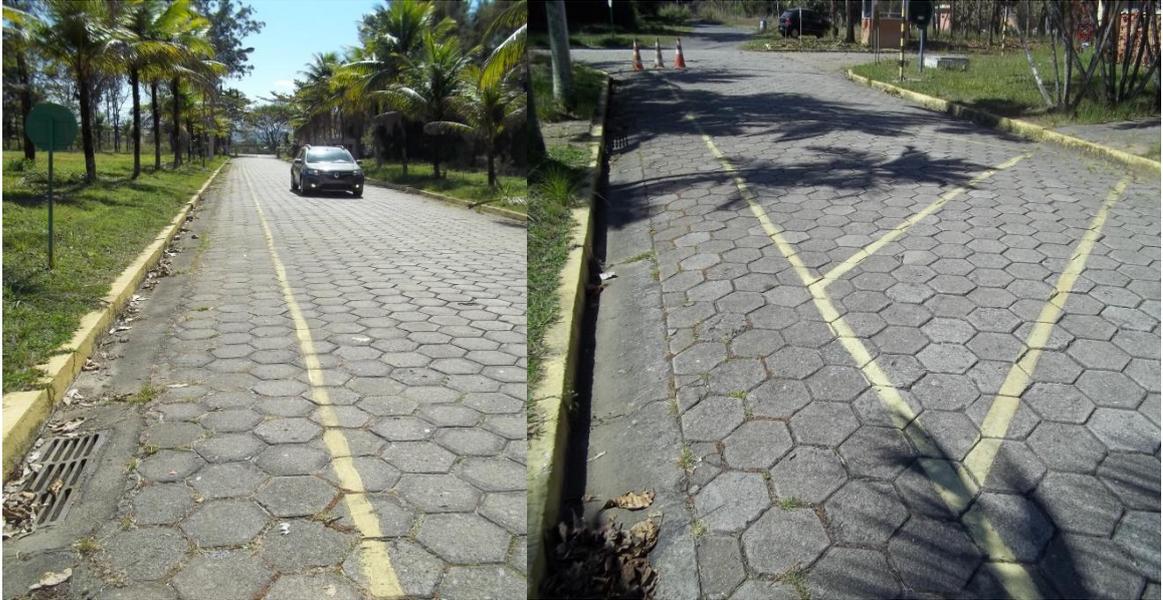
**Fotografia 4 – Passeio para pedestres**

Complementando o tópico sobre o acesso de pedestres, a questão 4 aborda a continuidade interna da entrada de pedestres até os prédios da universidade, que foi respondida como negativa. O que existe para acesso de pedestres às demais edificações é o

passeio, pois este possui parte da pista de rolamento pintada para a circulação exclusiva de pedestres, conforme pode ser observado na Fotografia 4.

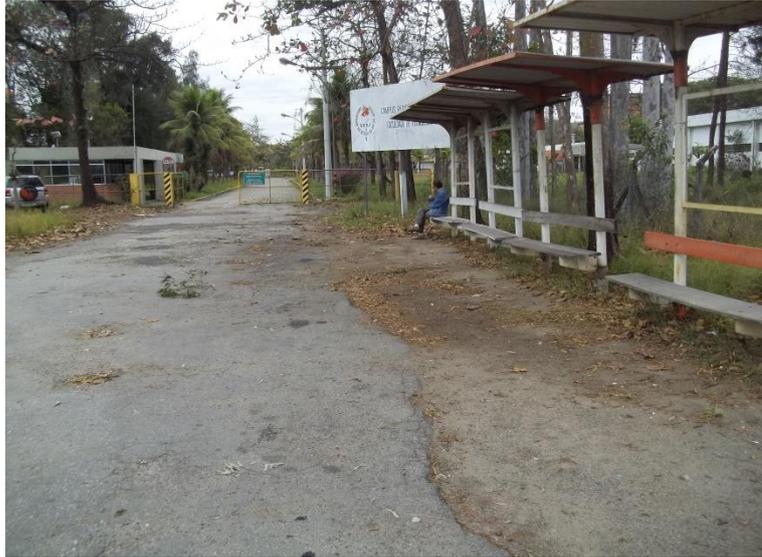
**Fotografia 5 – Pavimento irregular no ponto de ônibus**

A questão 5 dos indicadores avalia a existência de obstáculos entre o embarque e desembarque do transporte público durante o percurso até a entrada da biblioteca. A resposta foi dada como parcial visto que o *Ponto de Ônibus* encontra-se com o pavimento asfáltico completamente deteriorado, com buracos e irregularidades se estendendo até a entrada da FAT-UERJ. Dessa forma, é importante observar que as especificações sobre o ponto de parada deverão seguir a NBR 14022/2009 item 4.1 em prol de conformidade.

Com relação à questão 6, esta diagnostica se o percurso entre o *Ponto de Ônibus* até a entrada do prédio da biblioteca, bem como aos outros prédios do campus, possui piso tátil, sinalização sonora, tátil ou por contraste visual. A resposta foi dada como negativa, ou seja, não existem quaisquer tipos de sinalização apontada na questão, o que pode ser observado nas Fotografias 5, 6, 7 e 8.

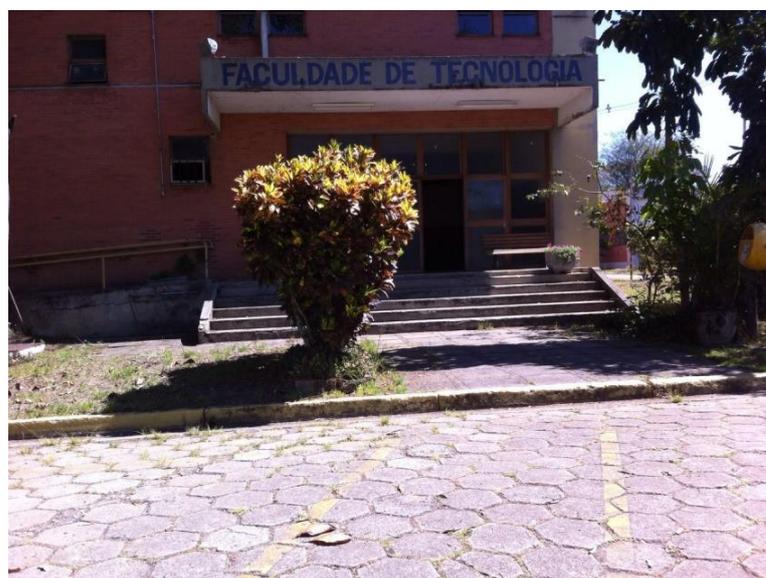
**Fotografia 8 – Prédio onde se localiza a biblioteca**

Também observando a Fotografia 8, no que se refere ao entorno do prédio onde se localiza a biblioteca, a questão 7 foi respondida como negativa. Conforme é possível observar, não existem calçadas rebaixadas. O recurso utilizado para a necessidade de acesso de pessoas com deficiência visual ou quaisquer outras pessoas com mobilidade reduzida se dá através da rampa de acesso.

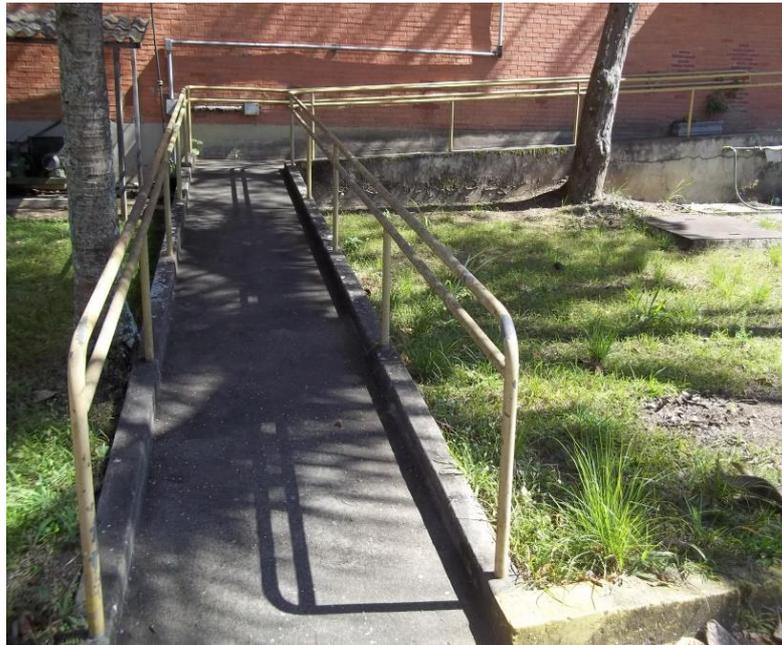
**Fotografia 9 – Rampa de acesso ao prédio onde se localiza a biblioteca**

Na questão 8 dos indicadores, então, a resposta foi *Sim*, pois há a existência de rampa de acesso ao prédio onde se localiza a biblioteca, conforme pode ser observado na Fotografia 9. Complementando essa informação, no que se refere à existência de corrimãos, piso tátil, sinalização sonora, tátil ou por contraste visual na rampa, a questão 9 foi respondida como parcial, visto que dos itens questionados somente o corrimão faz parte da rampa.

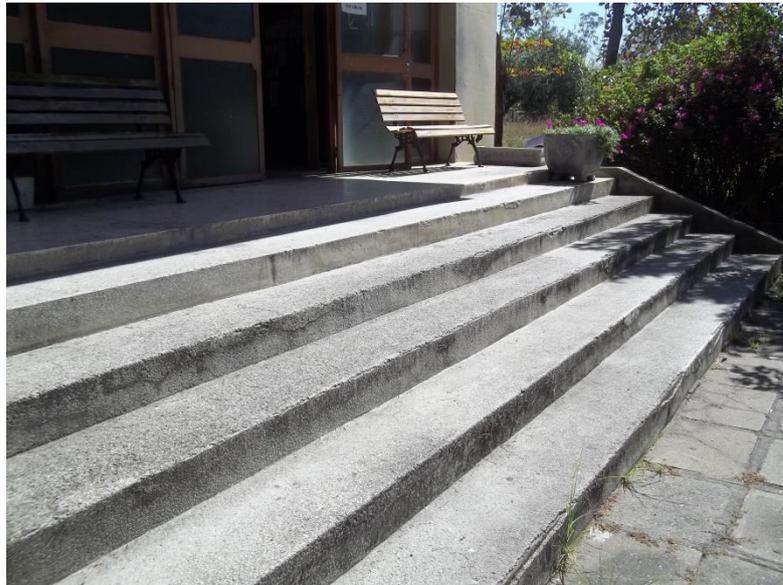
**Fotografia 10 – Escada**

Em relação à escada de acesso ao prédio onde está a biblioteca, a questão 10 foi respondida positivamente, conforme se apresenta na Fotografia 10. Seu estado de conservação, incluindo a calçada, encontra-se em estado parcialmente conservado, visto que a intempérie causou alguns desgastes e a área sofre de falta de conservação, o que foi indagado na questão 11 e pode ser verificado na Fotografia 11.

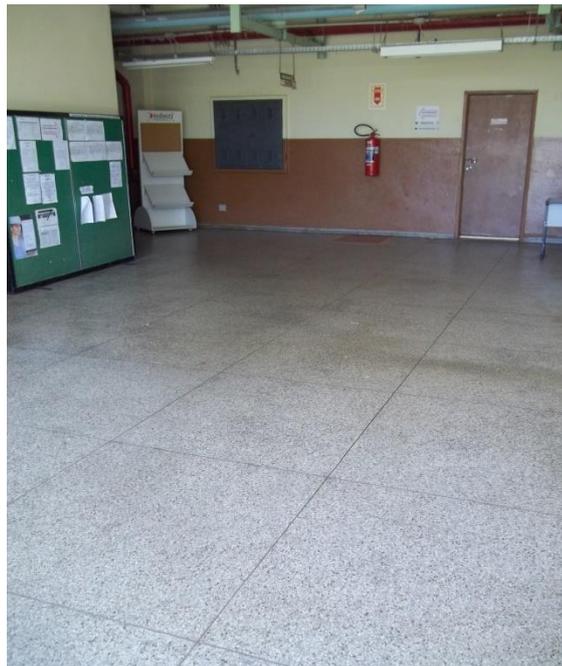
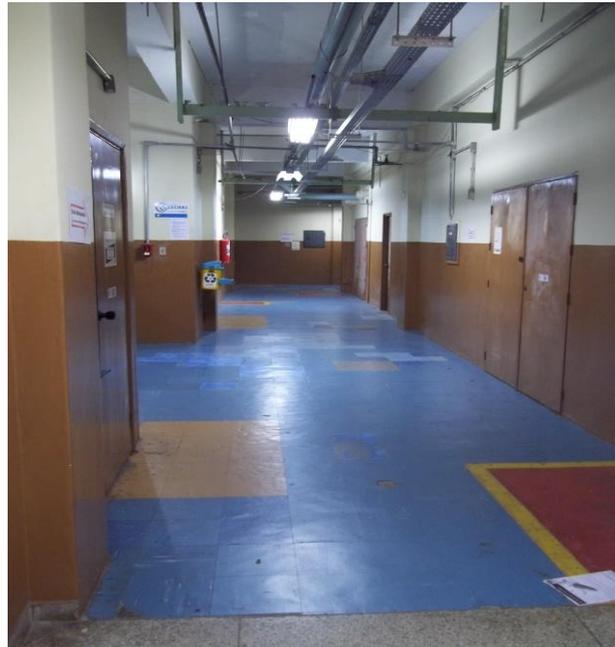
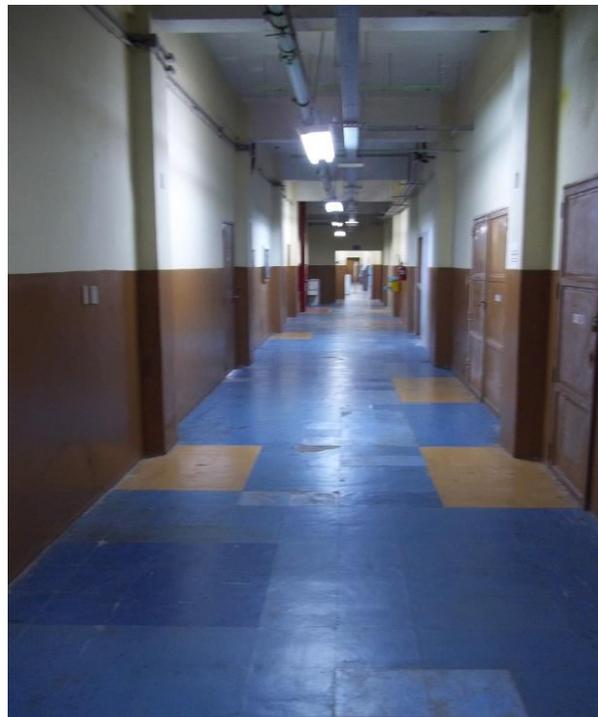
Vale acrescentar que no percurso do saguão até a biblioteca não existe piso ou sinalização tátil, sonora ou por contraste visual, o que dificultaria para a pessoa com deficiência visual obter informações sobre o rumo correto até a biblioteca. Assim, constata-se que há a necessidade de conformidade normativa nesses aspectos.

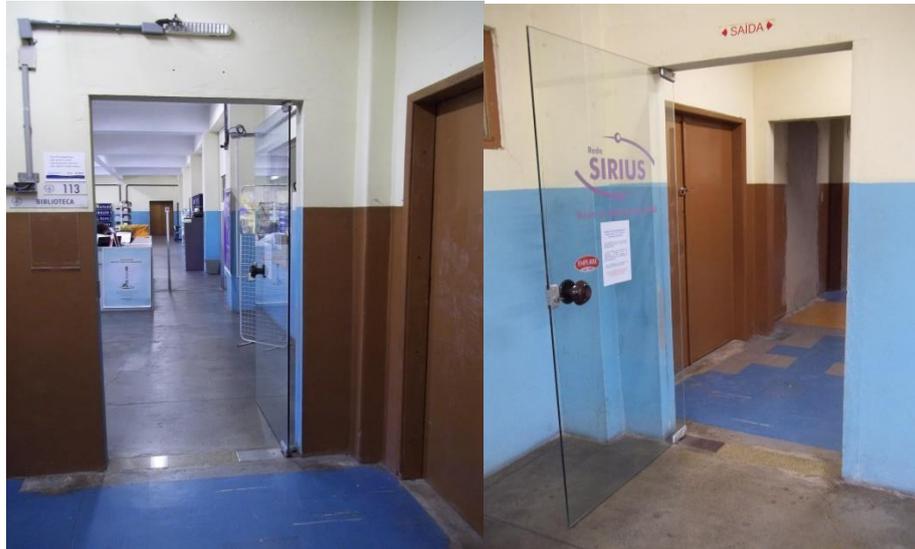
**Fotografia 15 – Acesso da biblioteca**

livre de 0,92m e altura de 2,10m. A porta é de abertura unilateral simples e pode ser acionada com um único movimento. Dessa forma, verifica-se uma ideal conformidade na entrada da biblioteca, de acordo com especificações mínimas que podem atender a qualquer tipo de usuário.

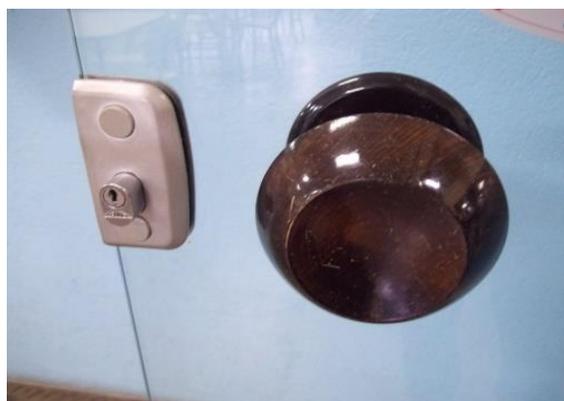
**Fotografia 16 – Puxador de madeira**

As questões 21 e 22 avaliam o tipo de maçaneta existente na porta de entrada que dá acesso à biblioteca. Como é possível observar na Fotografia 16, existe um puxador de madeira no formato circular e com colocação fixa, ou seja, sem efeito de movimento nele mesmo e sendo utilizado somente para puxar e empurrar, além de não ter ligação direta como a fechadura. Assim, este não atende à especificação aconselhada pela norma. Porém, sua afixação está na altura de 1m do piso, o que determina a adequação normativa (entre 0,90m e 1,10m do piso).

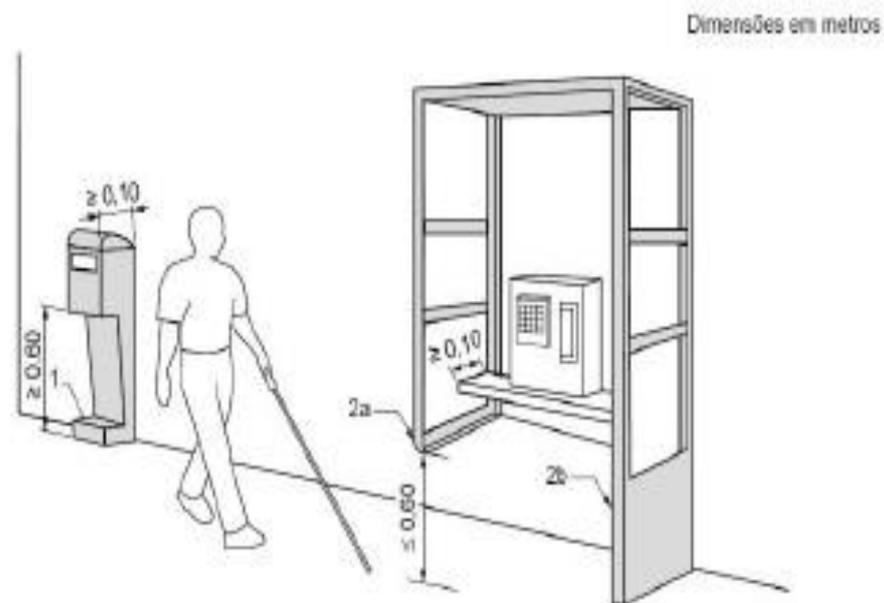
- 1 borda ou saliência detectável com bengala longa, instalada na projeção de um mobiliário suspenso, desde que não seja necessária a aproximação de pessoas em cadeiras de rodas
- 2a instalada suspensa, a menos de 0,60 m acima do piso ou
- 2b proteção lateral instalada desde o piso

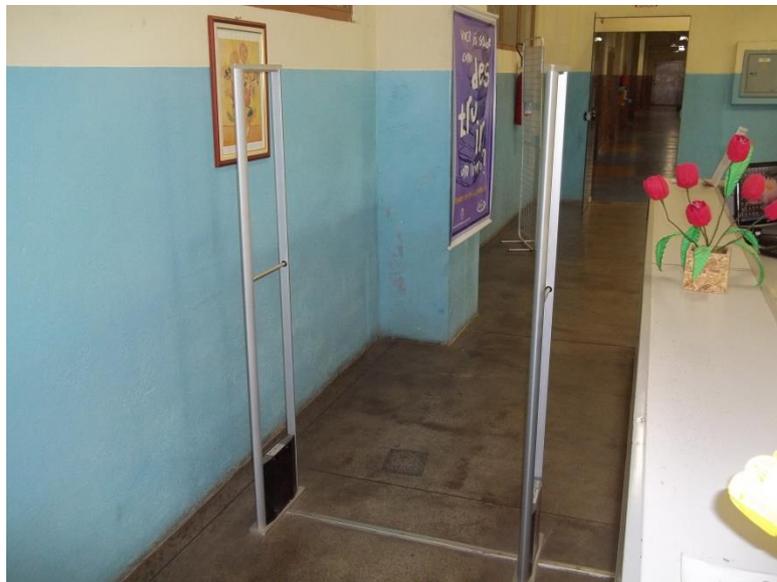
**Fotografia 20 – Rota acessível 4**

Há um detalhe antes do portal, que é a existência de uma coluna de concreto com medida de 0,50m de largura, logo no início do lado oposto do balcão. Seu vão é de 1m, o que atende uma rota de acesso livre para uma pessoa com deficiência visual utilizando dispositivos de mobilidade ou até mesmo para qualquer outro tipo de acessório que exija mais espaço, o que pode ser observado na Fotografia 20.

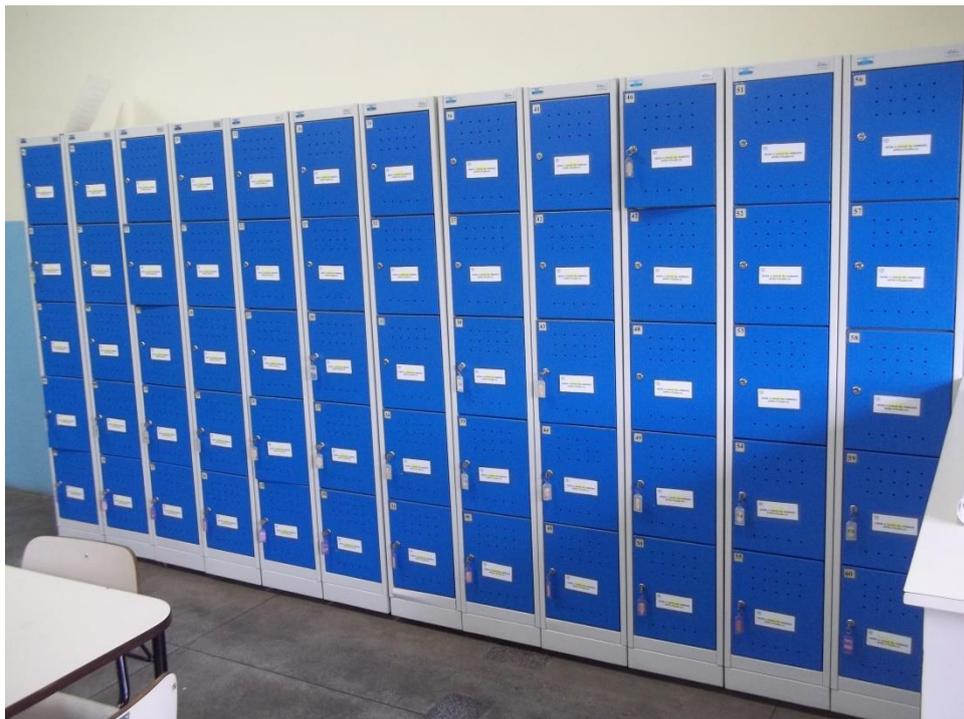
**Fotografia 21 – Armários guarda-volumes**

A questão 30 detecta a existência de armários no ambiente da biblioteca e o atendimento das especificações normativas da NBR 9050/2015, conforme apontadas no item. Na biblioteca existe um guarda-volumes composto por 12 módulos verticais, com cinco divisórias de guarda volumes em cada.

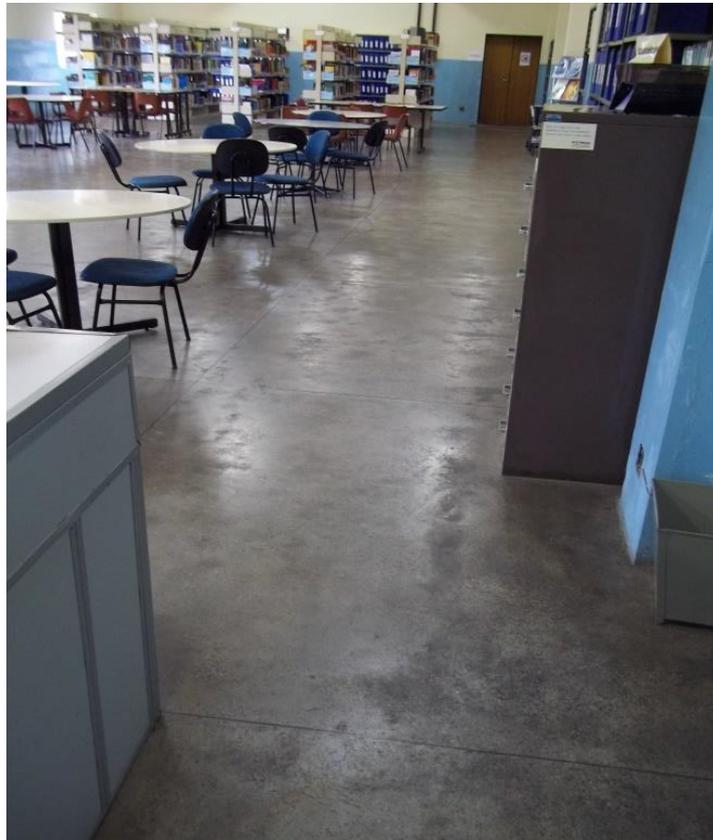
**Fotografia 22 – Fichário de aço em rota acessível**

As questões 31 até 34 questionam sobre a existência de móvel na rota acessível, o que para a Biblioteca CTC/F é uma realidade, pois existe um fichário de gavetas, em móvel de aço, dentro dessa rota. Esse móvel possui a altura de 1,50 a partir do piso e não possui saliências de profundidade abaixo de 0,10m, conforme a norma NBR 9050/2015 recomenda (Fotografia 22).

especificadas são somente para casos em que não seja necessária a aproximação de pessoas em cadeira de rodas.

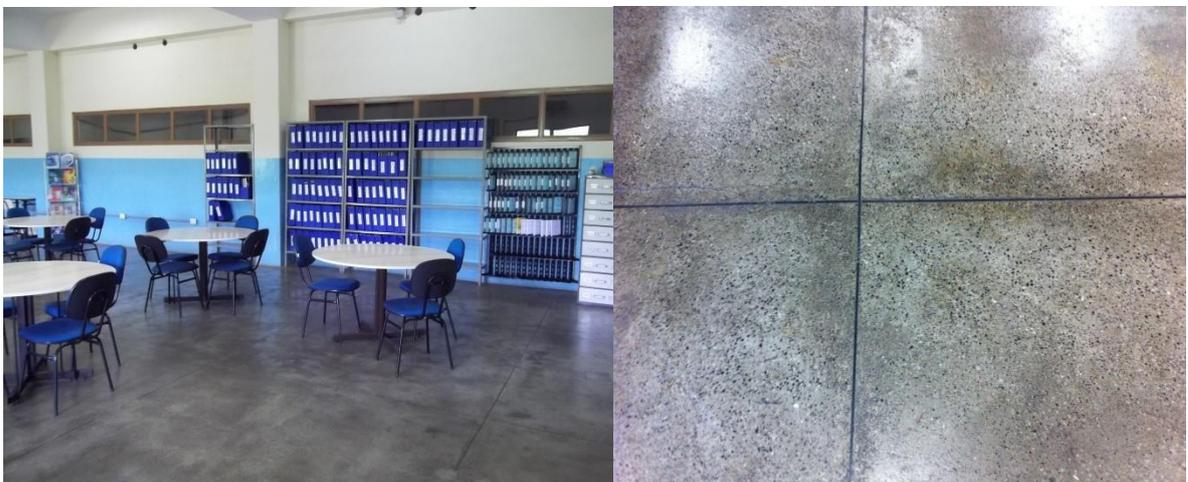
**Fotografia 23 – Piso da biblioteca**

Embora com aparência manchada pelo tipo de piso, pelo tempo ou até mesmo pelo raro uso de enceradeiras industriais, este atende perfeitamente o espaço destinado à biblioteca. Trata-se de um piso com superfície regular, firme, sem inclinações, estável e sem qualquer irregularidade que venha a prejudicar acessórios de mobilidade, tais como bastões, bengalas, muletas, andadores e cadeiras de roda. Dessa forma, a pessoa com deficiência visual poderá utilizar normalmente bastões ou bengalas nesse espaço, sem o receio de encontrar pequenos buracos no piso (Fotografia 23).

Para que o piso da biblioteca esteja com especificação adequada para deslocamento de pessoas com deficiência visual, é necessário piso tátil em suas rotas de acesso, o que atualmente não está em conformidade normativa.

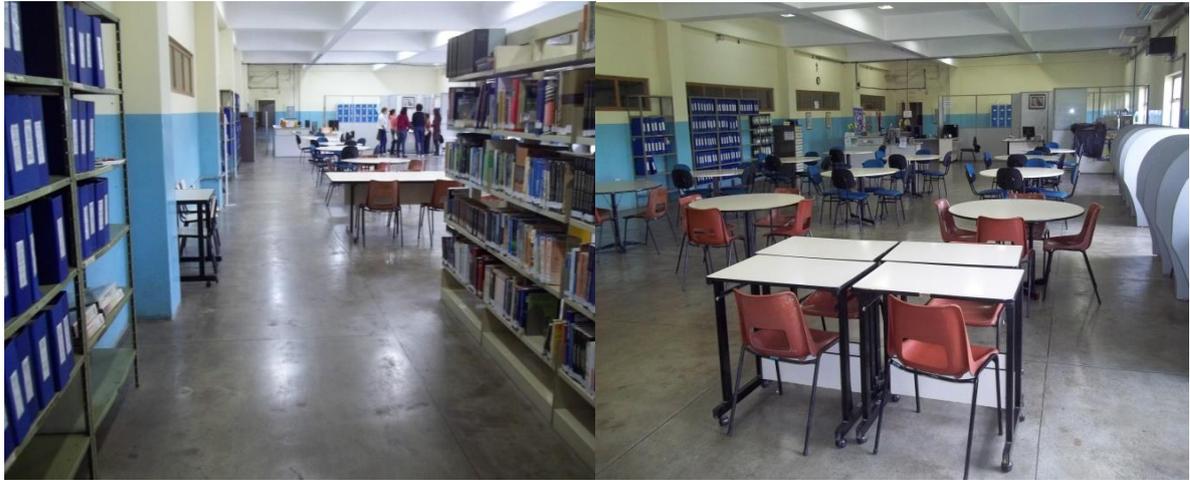
**Fotografia 24 – Corredores da biblioteca**

As questões 46 até 48 dos indicadores tratam da largura mínima dos corredores de uso comum da biblioteca. Todas as respostas foram positivas, posto que tais corredores variam em medidas de 1,20m a 1,50m. Isso também se deve à arrumação das mesas e cadeiras, que nesse grande espaço permitem assim fazê-lo, conforme se pode observar na Fotografia 24.

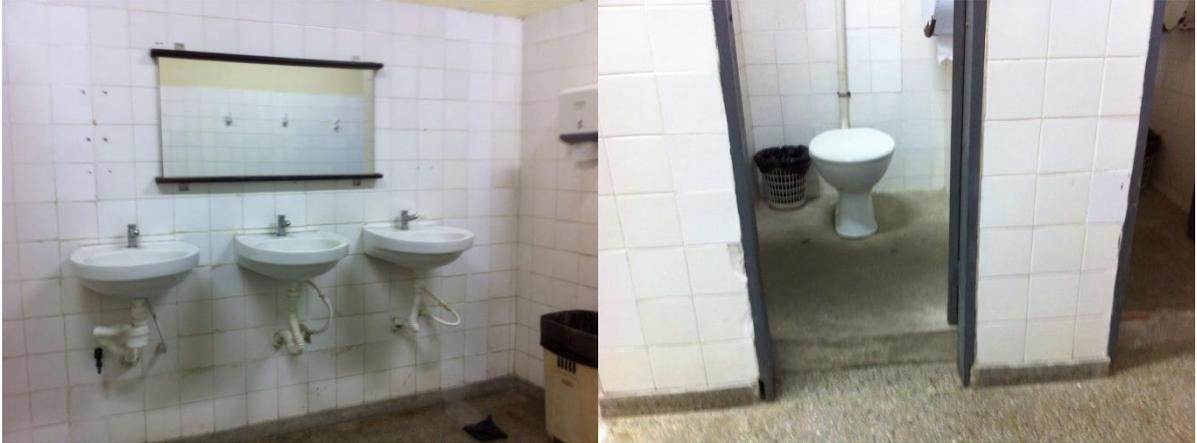
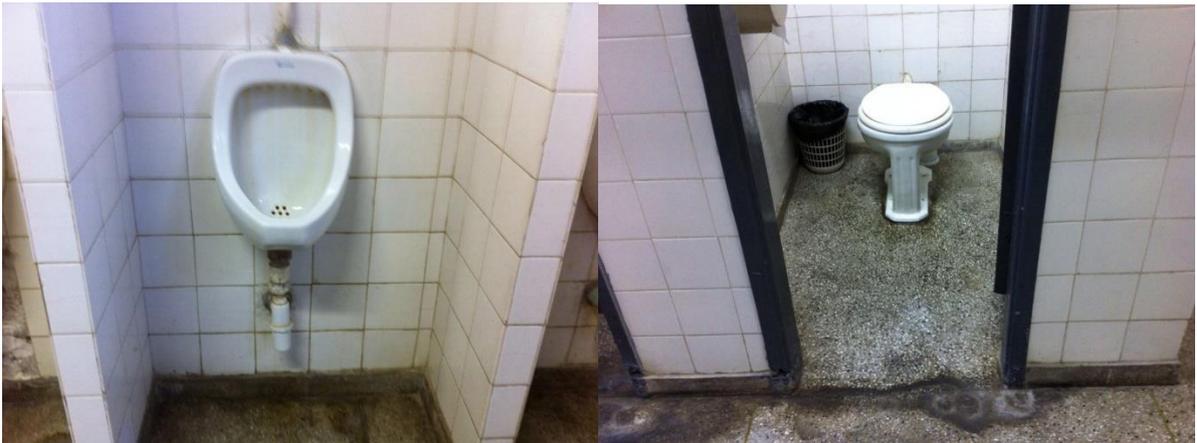
Em se tratando de acessibilidade, foi observada a não conformidade normativa nos referidos banheiros, conforme pode ser observado nas Fotografias 25 e 26. Os sanitários

As torneiras instaladas são ativadas somente por pressão e não são automáticas, o que é recomendado pela norma por ser modelo ideal para todos. É importante observar que em todos os espaços internos dos banheiros não existem sinalizações acessíveis, o que também contribui na necessidade de adequação.

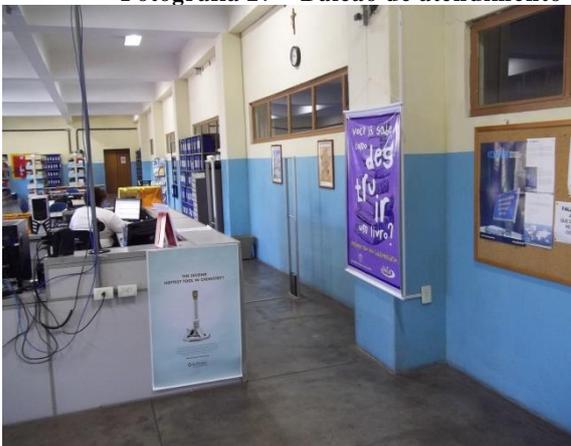
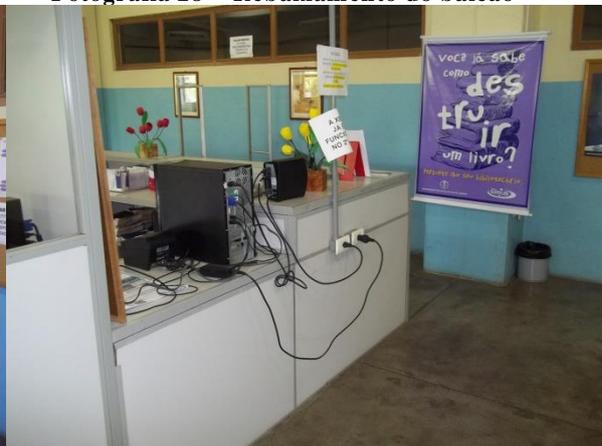
balcão encontra-se fora da rota acessível e também possui rebaixamento na medida adequada para contato visual direto com o usuário que esteja na posição sentada, independente se pessoal deficiente visual ou com outro tipo de capacidade reduzida de mobilidade. O detalhe negativo apontado foi que na posição sentada, qualquer pessoa não tem onde colocar as pernas, pois não existe o vão entre o chão e a parte de baixo do balcão. A altura de 0,90m atende também a pessoa de baixa estatura independente de possuir deficiência visual ou não.

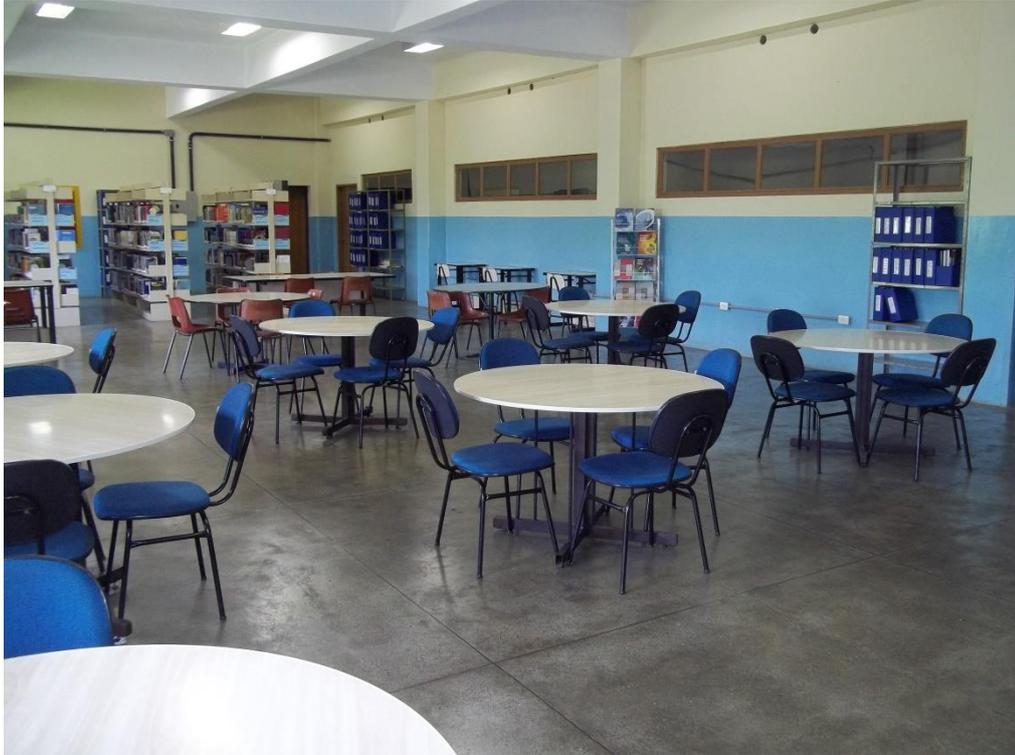
**Fotografia 29 – Mobiliário de estudo**

A grande vantagem da Biblioteca CTC/F para atender a esses requisitos está no grande espaço destinado ao local, que, dessa forma, pode disponibilizar seus móveis e demais itens mobiliários num ambiente amplo que poucas bibliotecas no país possuem. Essa vantagem pode ser conferida na Fotografia 29.

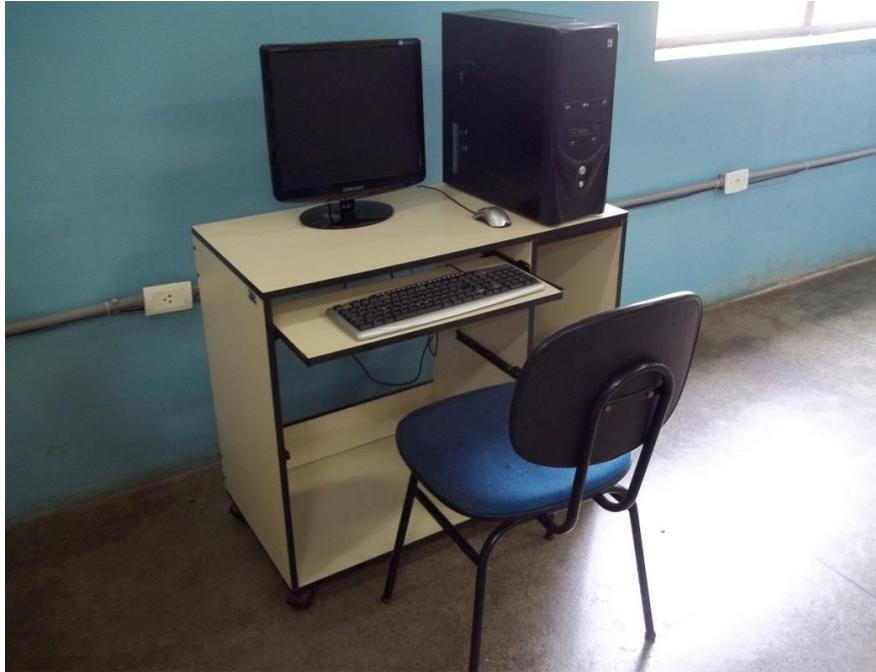
**Fotografia 30 – Computador para usuários**

Os itens 56 e 57 da lista de indicadores tratam de computadores disponíveis para usuários, bem como questionam as adequações de acessibilidade física com mobilidade reduzida, incluindo pessoas com deficiência visual ou pessoas em cadeira de rodas. Percebem-se como o espaço, o equipamento, seus periféricos e mobiliários se adequam.

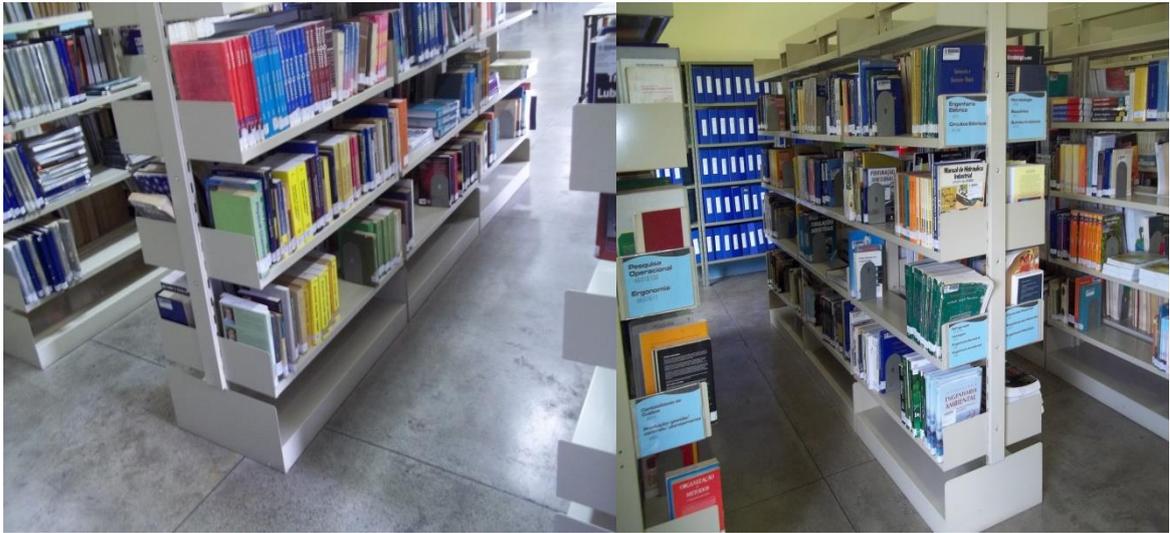
**Fotografia 31 – Estantes da biblioteca**

A medida de 1m de distância se dá de forma padrão entre todas as estantes destinadas a livros. Dessa forma, o conforto para posicionar-se parado ou em circulação entre elas é adequado, conforme se pode observar na Fotografia 31.

Com relação ao acesso aos livros, em virtude da altura das prateleiras, embora a estante possua a altura de 2m e a norma aconselhe uma altura de até 1,20m, elas estão distribuídas de forma que a primeira prateleira de baixo, de até 0,40m, e a última de cima (a partir de 1,73m para cima) não sejam utilizadas. Nesse caso, a penúltima prateleira que se encontra preenchida com material bibliográfico, cuja medida é de 1,38m altura, encontra-se fora do padrão normativo. O usuário com estatura mais baixa, independentemente de ser pessoa com deficiência visual ou outro tipo de deficiência, é auxiliado pelo funcionário de atendimento para que tenha um baixo esforço físico durante o movimento de pegar os livros na prateleira mais alta.
