**MUSEU DE ARTE SACRA DE
MATO GROSSO E OS ALTARES
REMANESCENTES DA ANTIGA
IGREJA DO SENHOR BOM
JESUS DE CUIABÁ:
*Uma análise da documentação
museológica***

UNIRIO / MAST - RJ, julho de 2024.

Dissertação de Mestrado apresentada ao
Programa de Pós-Graduação em Museologia e
Patrimônio – PPG-PMUS (UNIRIO/MAST)

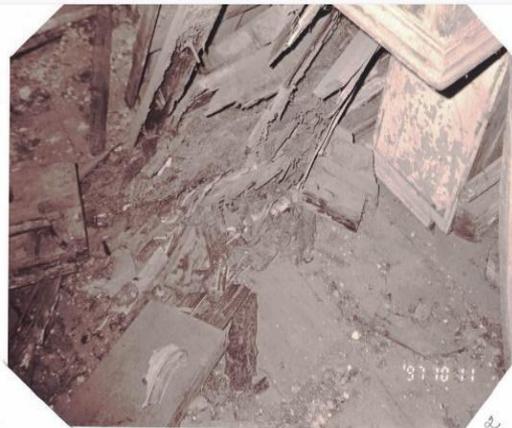
Fig. 10 - Fragmentos do altar do cruzeiro em
ruínas com ataques de cupim

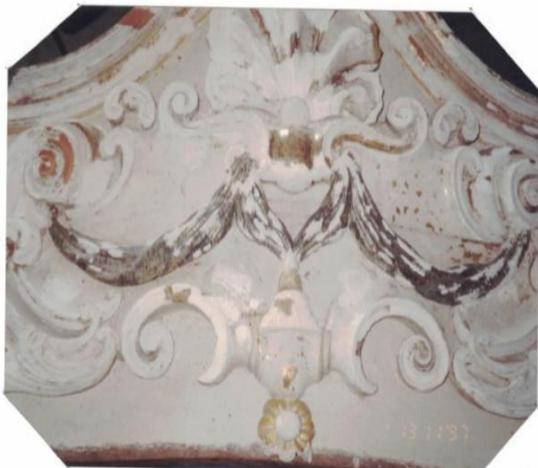
Fig.15 - Vista do frontão da base do altar neoclássico sec. XIX, parcialmente branqueado

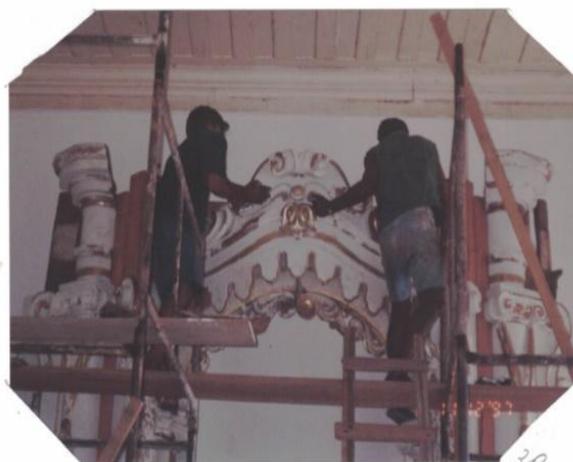
Fig.16 - Vista do coroamento do altar neoclássico, século XIX, pintado de látex branco.

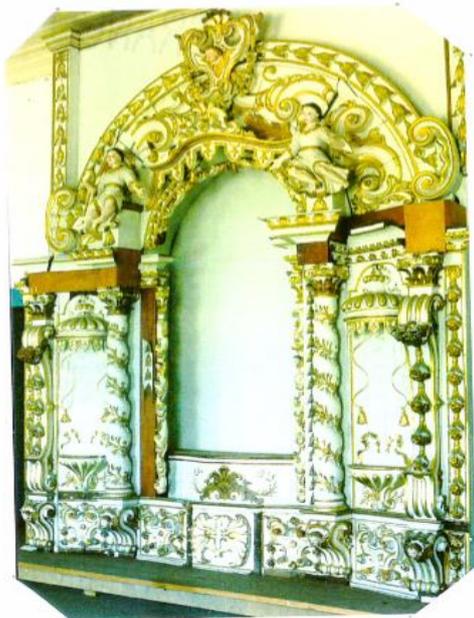
Fig. 26 - Altar barroco rococó século XVIII dedicado a N. Sra. Senhora e Santa Terezinha já parcialmente montado com tabuados lisos nos lugares dos capiteis e sem os arabescos e dorsel do coroamento, todo embranquecido e com alguns lugares com purpurina.

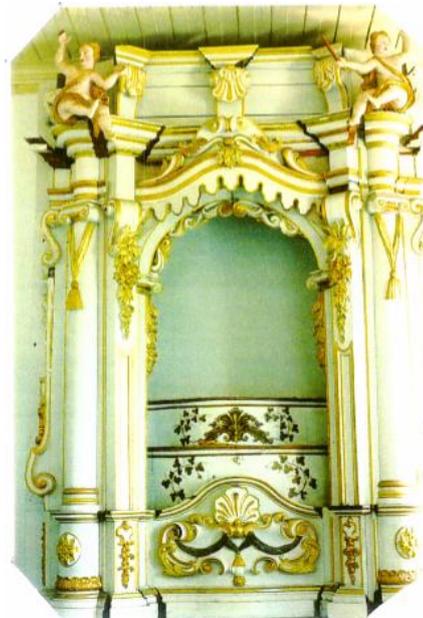
Fig. 27 - Altar barroco neoclássico século XIX dedicado a S. Miguel Arcanjo e Almas montado parcialmente, faltando todas as partes do seu coroamento, mesa e imagem de S. Miguel Arcanjo.

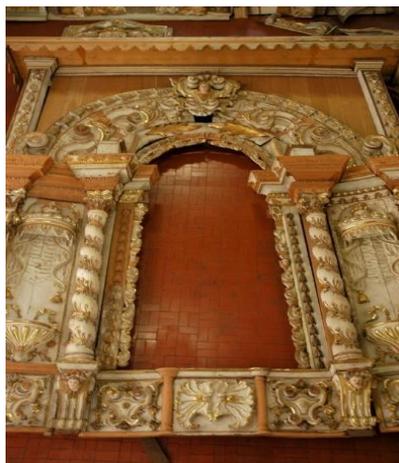
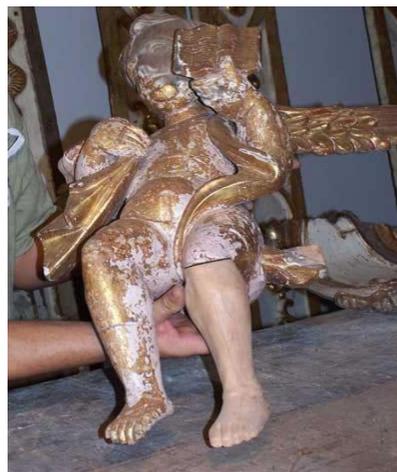
Fig. 32 e 33 - Retábulo do altar barroco rococó, em processo de reintegração de partes faltantes, limpeza e higienização

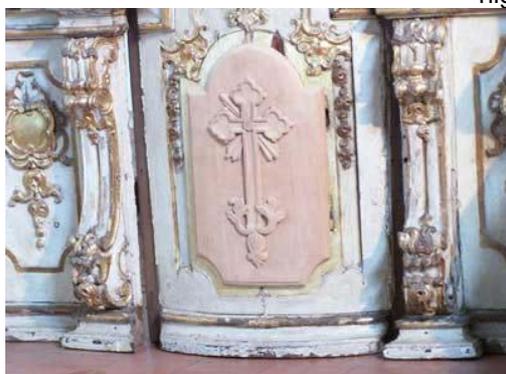
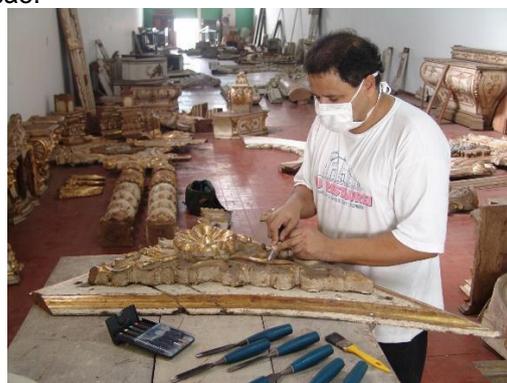
Fig. 34 e 35 - Base do retábulo do altar barroco com a porta do sacrário refeita com base em em fotográficas dos altares. Ariston de Sousa, em processo de elaboração das talhas faltantes e higienização.

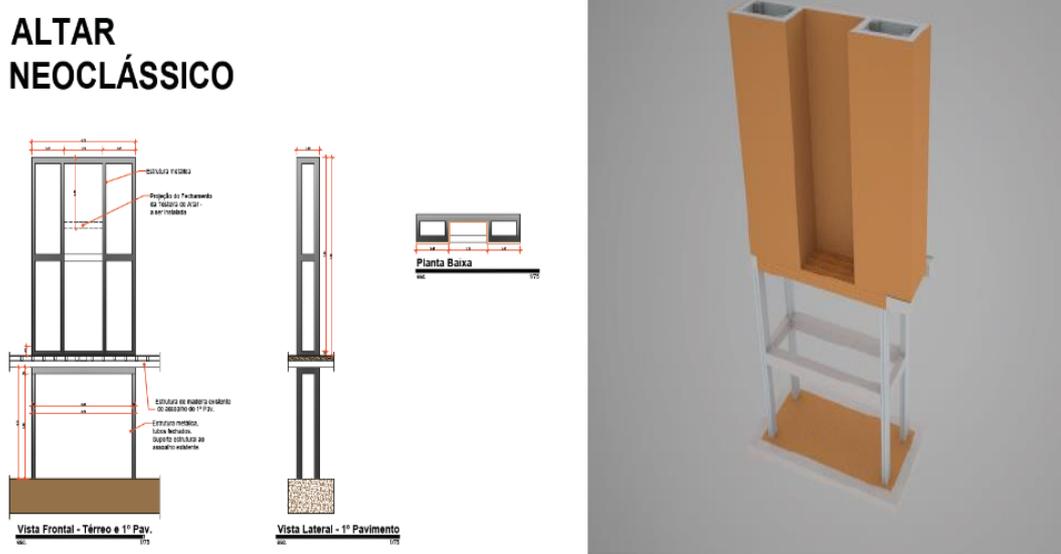
Fig. 38 - Estrutura autoportante metálica e desenho em 3D que foram projetados para o altar neoclássico dedicado a São Miguel Arcanjo

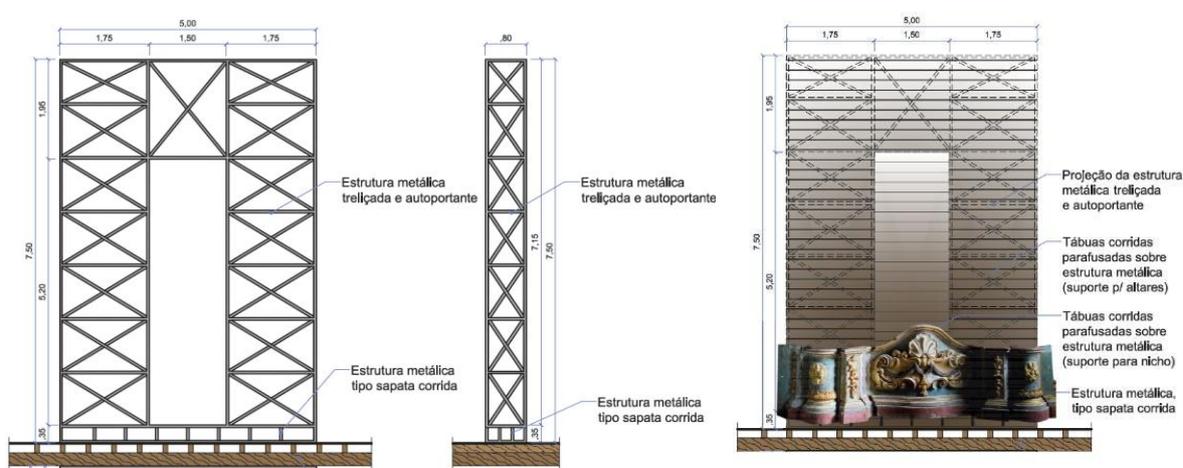
Fig. 39 - Vista da estrutura metálica parte superior e fechada com o tabuado

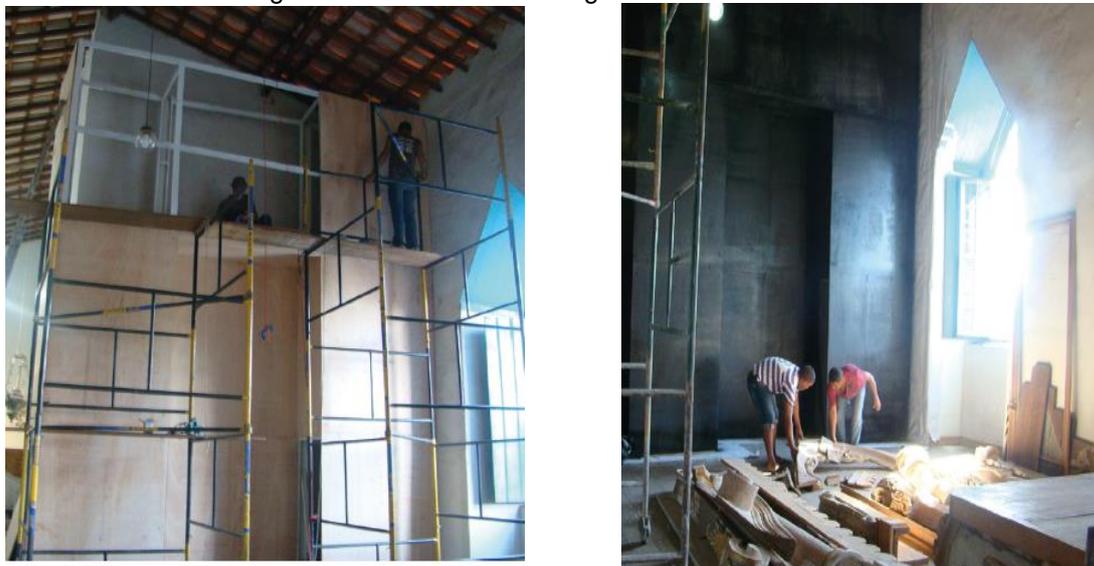
Fig. 40 - Processo de montagem do altar neoclássico

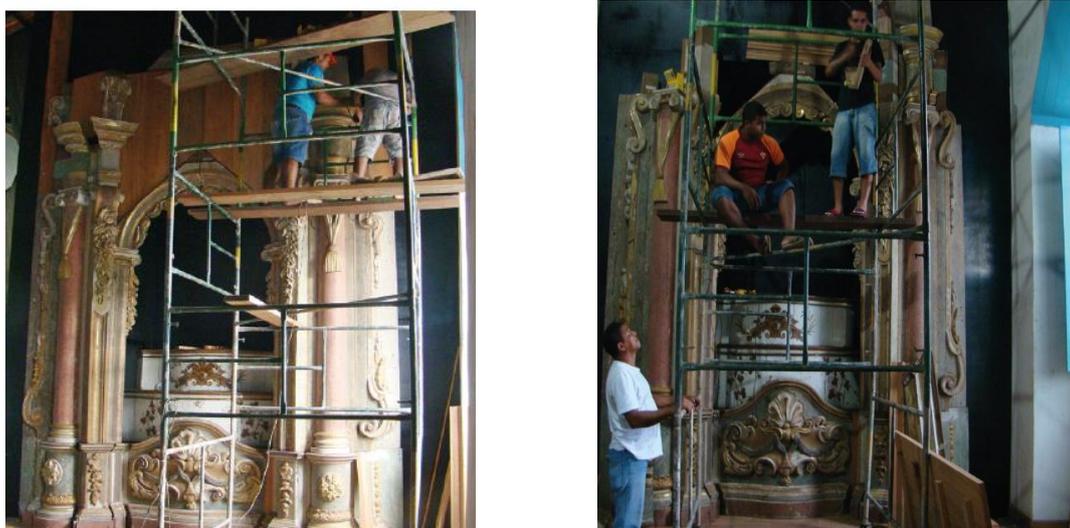
Fig. 41 - Fixação dos retábulos nos tabuados/paredes cenográficas

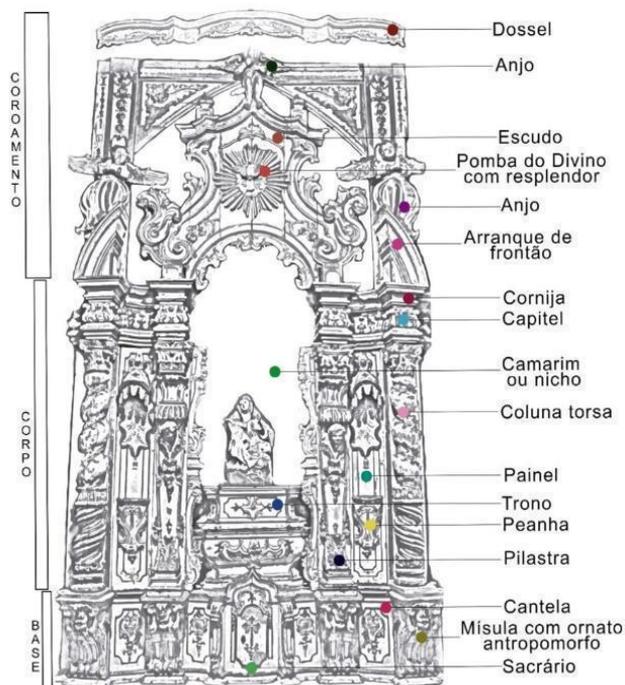
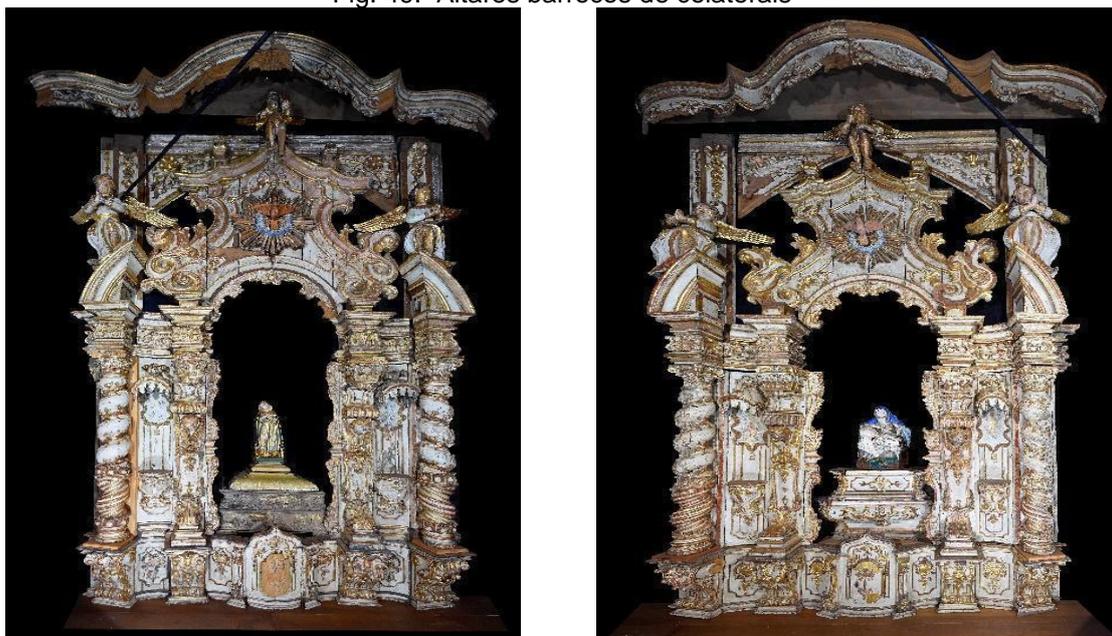
Fig. 48 - Altar barroco idêntico de colateral esquerda

Fig. 49. Altares barrocos de colaterais

Rostos de querubim: Nas pilastras próximas ao camarim, observamos rostos de querubins esculpido. Estes querubins, com suas feições infantis e expressões serenas, são símbolos de pureza e inocência.

Coroamento: O coroamento é talvez a parte mais ornamentada do altar. A área central apresenta um pseudo-frontão decorado com volutas intrincadas e um medalhão radiante contendo uma pomba, simbolizando o Espírito Santo. Esta seção é ladeada por anjos em atitudes de adoração ou oração. Acima de tudo, há um frontão curvo que se estende por toda a largura do altar, completando o design com volutas entrelaçadas e outros detalhes ornamentais. Este altar é um exemplar magnífico do estilo Barroco, refletindo a riqueza e a sofisticação da arte sacra da época. A combinação de detalhes fitomórficos, antropomórficos e zoomórficos, juntamente com a estrutura arquitetônica, torna-o uma peça de destaque.

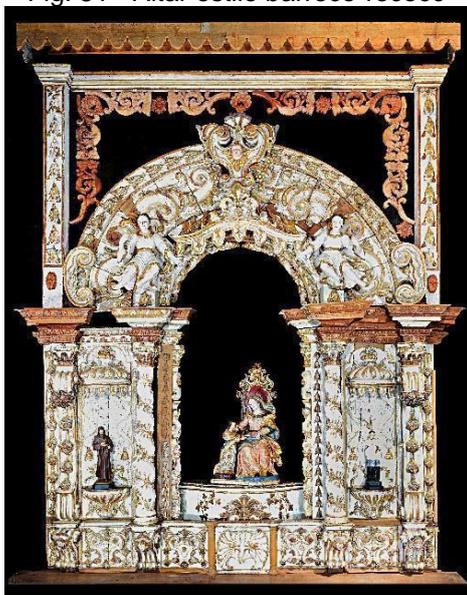
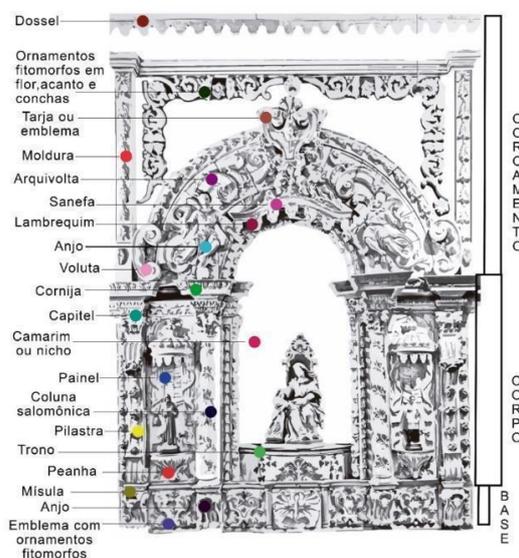
Fig. 51 - Altar estilo barroco-rococó

Fig. 52 - Altar estilo barroco-rococó

Rostos de querubins na base e corpo: Na base e no corpo próximo ao nicho do retábulo, rostos de querubins são esculpidos, adicionando um detalhe significativo à composição. Esses querubins, com suas expressões doces e angelicais, são cuidadosamente trabalhados em madeira e dourados, criando um contraste visual com as colunas e os painéis laterais. Eles simbolizam a pureza e a presença divina, servindo como elementos de ligação entre a base do altar e os elementos superiores.

Base: A base do altar é robusta e decorada com rostos de querubins esculpidos em relevo. Esses querubins, representados com feições infantis e expressões serenas, conferem à base uma sensação de leveza e espiritualidade, criando uma transição visual suave para os elementos mais complexos acima. A base também apresenta motivos florais e volutas que complementam o restante da ornamentação do altar, servindo como uma fundação sólida para a estrutura vertical.
